# SWAG 50 93 6626,

FWD Ford Transit, Tourneo

Motor 2.2 TDCI Duratorq

## Polie amortecedora para cambota

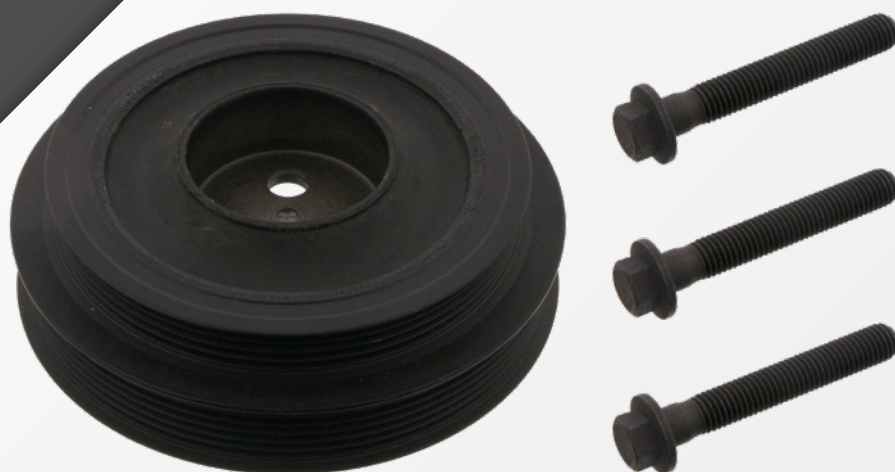
Os problemas mais comuns incluem: ruído anormal e vibração na área da correia de distribuição. Luz de aviso do alternador acesa; correia de direção assistida danificada ou deslocamento da mesma.

Ao longo do tempo, a água e os detritos da estrada podem entrar na polie da cambota, resultando no desgaste prematuro e na falha da polie e do sistema de correia auxiliar.

Substituir a polie amortecedora pelo kit 50 93 6626 da SWAG, que inclui todos os parafusos necessários. As correias auxiliares danificadas ou com desgaste devem também ser substituídas.
