SWAG 60 10 5688

applicabile a:
Renault Clio 3

Motorino del tergicristallo

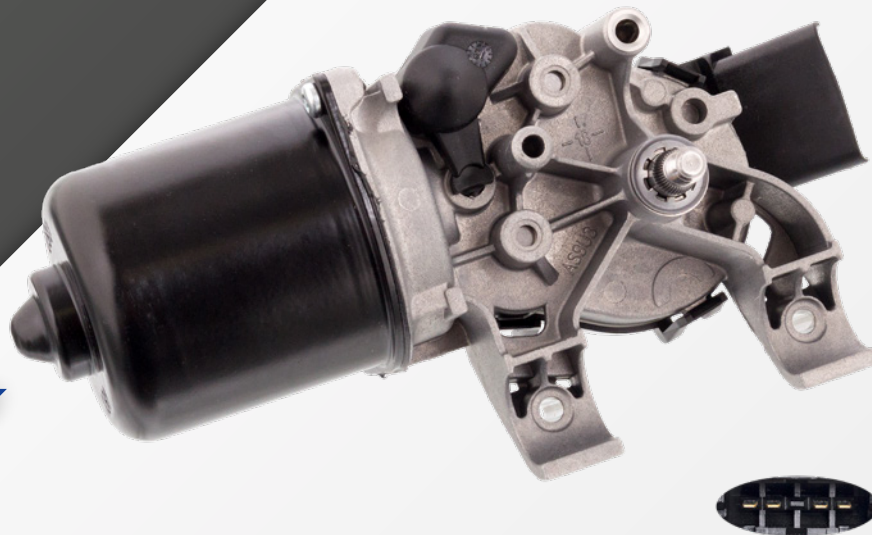
Il motorino del tergicristallo è immerso nell'acqua piovana e si danneggia a causa dell'ingresso di acqua.

Nel tempo, detriti stradali e foglie cadute possono bloccare i tubi di scarico dell'acqua nel pannello di scarico sotto il parabrezza anteriore. Ciò fa sì che l'area si riempia di acqua piovana, immergendo il motorino del tergicristallo e il collegamento elettrico. Questa costante immersione in acqua porta gradualmente alla penetrazione nell'involucro e, infine, al guasto del motorino stesso.

Rimuovere il motorino del tergicristallo difettoso e il collegamento. Pulire i tubi di scarico con un filo adatto e sciacquare - con acqua - per assicurarsi che la valvola unidirezionale (aletta di gomma) sia pulita e non si attacchi. Verificare che il connettore del cablaggio sia esente da corrosione; pulire o sostituire se necessario.

Prima di sostituire il motorino del tergicristallo, verificare che il tirante del tergicristallo sia in buone condizioni e non si sia grippato o abbia un "gioco" eccessivo. Se si rileva che è grippato o sufficientemente "usurato", sostituire il collegamento e il motorino del tergicristallo difettoso.
