SWAG 62 93 6070

Applicabile a:
Citroën, Fiat, Ford, Lancia, Landrover,
Mitsubishi, e Peugeot vari modelli

Descrizione: anello puleggia albero motore

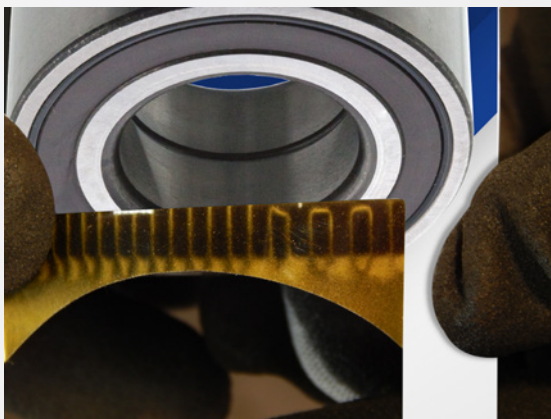
Un relè magnetico è estremamente sensibile a qualsiasi pulizia o manipolazione. Di conseguenza, potrebbe diventare difettoso, il che può portare a un segnale di velocità del sensore albero motore errato. Ciò può provocare un malfunzionamento della gestione motore con un errore registrato, come codice P0336. (Un esempio di relè difettoso con segmenti magnetici danneggiati si trova nell'immagine sopra).

Esempio di un relè difettoso utilizzando una scheda magnetica

febi consiglia di sostituire l'anello del relè magnetico dell'albero motore contemporaneamente alla sostituzione ordinaria della cinghia distribuzione e / o della puleggia smorzatore vibrazioni torsionali (TVD).

febi fornisce il ricambio singolarmente o come parte di un kit per includere puleggia TVD e bullone (36433 o 106476). Questo kit combinato consente una riparazione professionale ed evita potenziali reclami. Ciò consente di risparmiare tempo per l'officina!
