SWAG 62 94 7770

Passend für:
verschiedene Citroen-, Ford-, Mazda-, Peugeot-,
Suzuki- und Toyota-Modelle

Kühlwasserschlauch

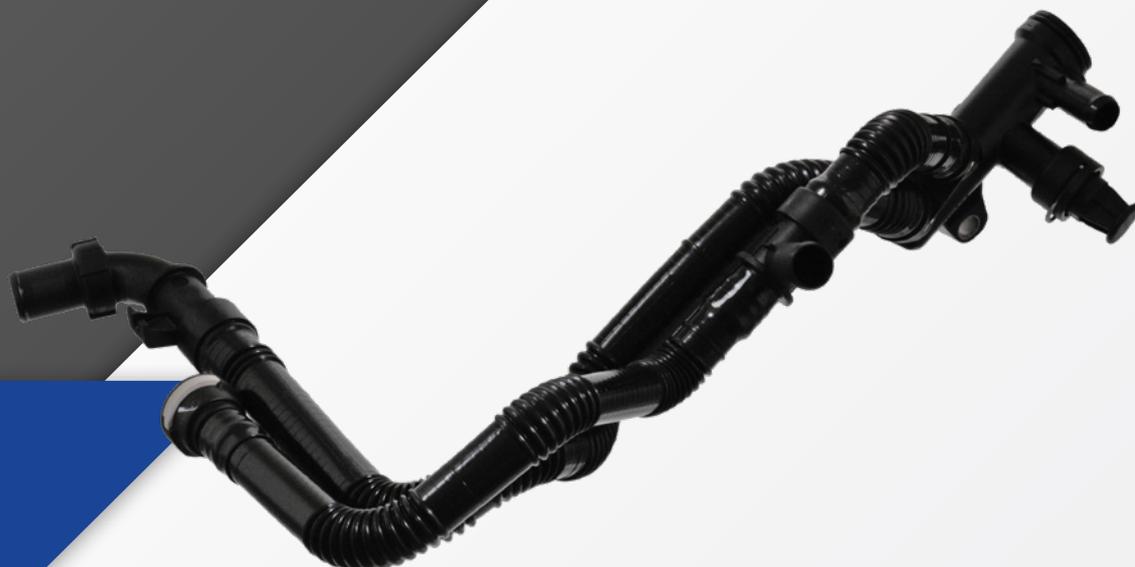
Wenn Sie den Zahnriemen und die Wasserpumpe im Rahmen der planmäßigen Wartungsarbeiten austauschen, muss das Kühlsystem entleert werden. Dies erfordert den Aus- und Einbau einiger Kühlwasserschläuche. Dabei können die Kunststoffschnellverbinder und die Knickstellen brechen oder rissig werden, was zu Undichtigkeiten am Kühlsystem führen kann.

Hohe Temperaturen und längerer Kontakt mit Flüssigkeiten führen dazu, dass das Gummi des Kühlmittelschlauchs weich wird und sich ausdehnt. Das kann zu einem Ausfall des Schlauchs führen. Die Anschlüsse aus Kunststoff wiederum werden spröde und können aufgrund von Motorvibrationen und den Belastungen durch zirkulierendes Kühlmittel brechen. Die Schnellverbinder können auch beim Demontieren der Schläuche bei der Wartung des Kühlsystems beschädigt werden.

SWAG empfiehlt beim Tausch des Zahnriemens und der Wasserpumpe eine gründliche Überprüfung der Kühlmittelschläuche und Kunststoffanschlüsse auf Beschädigungen. Aufgrund der Einbaulage der Kunststoffanschlüsse dieses Kühlwasserschlauchs in Bezug auf die Wasserpumpe, ist beim Wechsel der Wasserpumpe ein Aus- und Einbau erforderlich. Das kann zu Bruchschäden im Bereich der Kunststoffanschlüsse führen. Es wird empfohlen, diesen Kühlmittelschlauch im Rahmen einer Wartung vorbeugend auszutauschen.
