SWAG 32 92 4414

uygun olduđu araç tipleri:
Audi A2, Seat Cordoba, Ibiza IV,
Škoda Fabia, VW Polo, Fox

Karşıl. No. 6C0 407 621

Tekerlek rulmanı ve dingil somununa sahip tekerlek rulmanı takımı

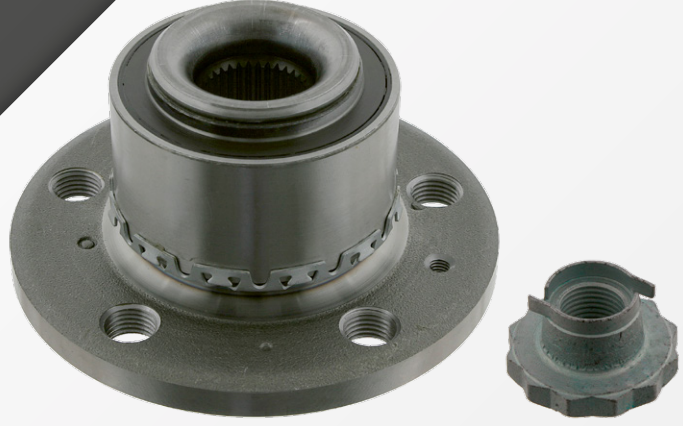
Tekerlek rulmanı sürüş esnasında çok gürültü çıkarıyor.

Hasar görmüş bir conta sebebiyle tekerlek rulmanına su giriyor ve pas oluşturuyor, bakınız fotoğraf (1) ve (2). Sabit hız mafsalı ve tekerlek göbeđi arasında bulunan conta (3) sentetik maddededir ve sökölürken ya da harici etkilerle sebebiyle kolayca zarar görebilir. Conta zarar gördüğünde artık yerine doğru şekilde yerleşmez. Contanın zarar görmesi veya kirlenmesi, tekerlek rulmanı içine suyun girmesini kolaylaştırır. Sonuç olarak rulman erkenden devre dışı kalır ve yoğun gürültü oluşur.

Contadaki hasarlara dikkat edin! SWAG, bir tekerlek rulmanının montajında contanın genel olarak yenilenmesini tavsiye eder. Önemli: Conta iki büyüklükte sunulmaktadır (64 mm ve 72 mm). Tekerlek inç ölçülerine mutlaka dikkat edin!

Montaj esnasında uygun olmayan aletlerin kullanımı, tekerlek rulmanının süresinden önce devre dışı kalmasına ve ayrıca ABS-sisteminde bir hata mesajı verilmesine neden olabilir. Montaj esnasında mutlak olarak taşıt üreticisinin tamiratla ilgili talimatlarına riayet edilmelidir!
