SWAG 40 02 0025

Passend für:
Opel Corsa B, Tigra A, Astra F 1,4 16V
und 1,6 16V, sowie Vectra B 1,6 16V und
1,8 16V

Zahnriemenkit

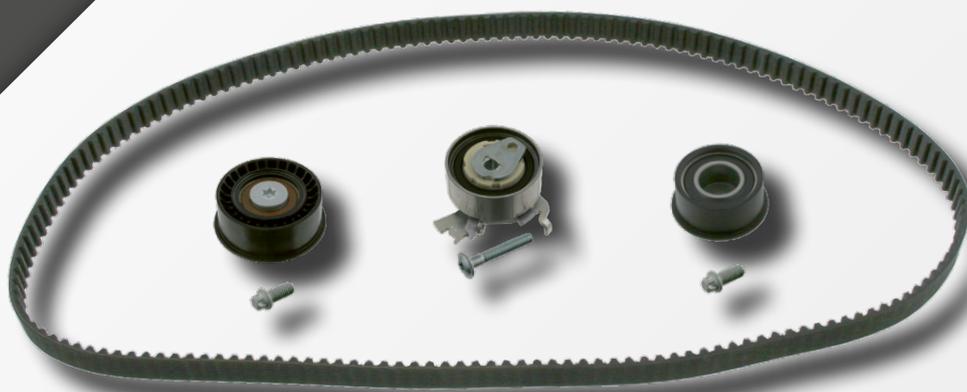
Der Zahnriemen kann reißen.

Die Ausführung der Riemenscheibe wurde seitens des Fahrzeugherstellers geändert. Der leichte Überstand der alten Riemenscheibe (1) kann einen schnelleren Abrieb der Zahnriemenflanke verursachen. Dies hat zur Folge, dass der Zahnriemen schräg abläuft und vorzeitig reißen kann. Ein kapitaler Motorschaden kann verursacht werden.

SWAG empfiehlt, vor dem Einbau des Zahnriemenkits SWAG Nr. 40 02 0025, die Riemenscheibe auf einen Überstand zu prüfen und ggf. durch die neue Version (2) (Opel 5614 430 plan) zu ersetzen. Die ausgetauschte Riemenscheibe harmonisiert nun besser mit dem Zahnriemen und garantiert eine längere Lebensdauer.

Beachten Sie zudem, dass nach Erneuerung der Riemenscheibe das Kurbelwellenrad (3) (Opel 0614 546) und die Dehnschraube (4) (Opel 0614 932 Torx) zu ersetzen sind.

Tauschen Sie in jedem Fall die Wasserpumpe aus!

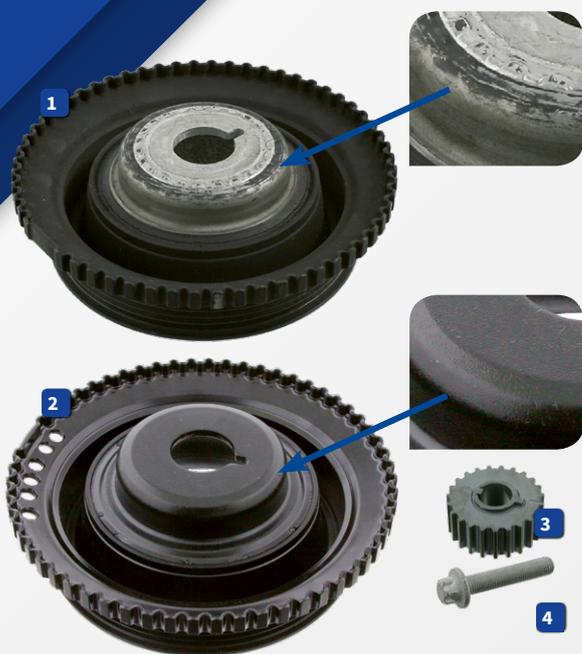
Opel 5614 430 plan
