SWAG 40 02 0025

Opel Corsa B, Tigra A, Astra F 1.4 16V
ve 1.6 16V, ayrıca Vectra B 1.6 16V
ve 1.8 16V

Triger Kayış Kiti

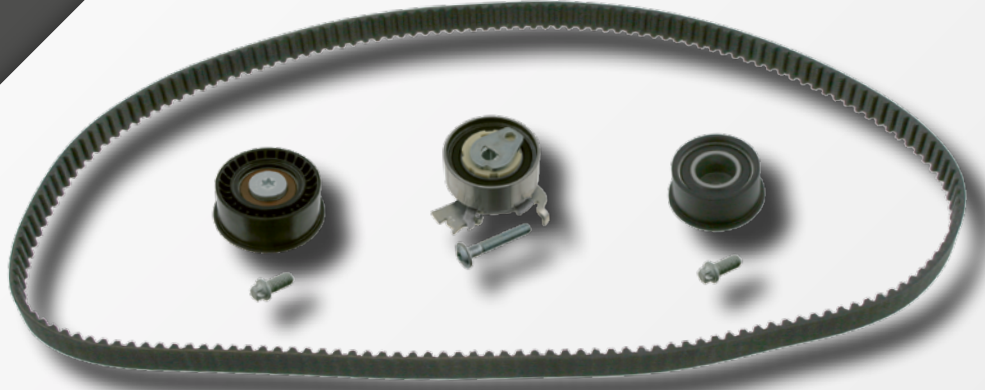
Kayış kasnağının yapısı, araç üreticisi tarafından değiştirilmiştir. Kasnağın hafifçe yükseltilmiş bölümü (resim 1'e bakınız), triger kayışının kenarlarında hızlı bir bozulmaya neden olabilir. Bu bozulmalar, triger kayışının zamanından önce bozulmasına ve ciddi motor hasarlarına yol açabilir.

SWAG'ın tavsiyesi: SWAG 40 02 0025 numaralı triger kayış kitini araca monte etmeden önce kasnağın yükseltilmiş bölümünü kontrol ediniz ve eğer gerekirse, yeni tip ile değiştiriniz (resim 2'ye bakınız) (Opel no. 5614430). Yeni tip kasnak, kolaylıkla triger sistemine monte edilecek ve böylece triger kayışının daha uzun ömürlü olması sağlanacaktır. Not: Kayış kasnağı değiştirildiği zaman, krank dişlisi (resim 3'e bakınız) (Opel 0614546) ve sıkıştırma civatası (resim 4'e bakınız) (0614 932 Torx) parçaları da değiştirilmelidir.

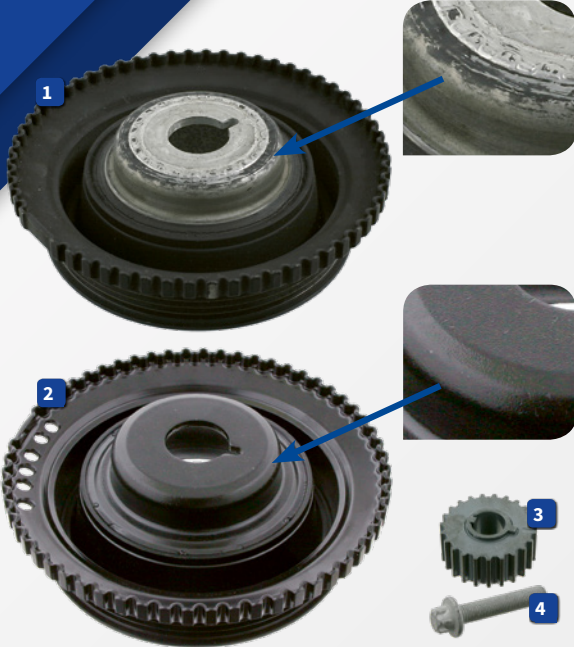
Opel 5614 430 plan

SWAG no. 40 15 0029
1.8i motorlar için

SWAG no. 40 92 4314
1.4i ve 1.6i 16 valf motorlar için
