SWAG 10 92 2688

À monter sur:
Mercedes-Benz Classe C (W202)

Moteur d'essuie-glace

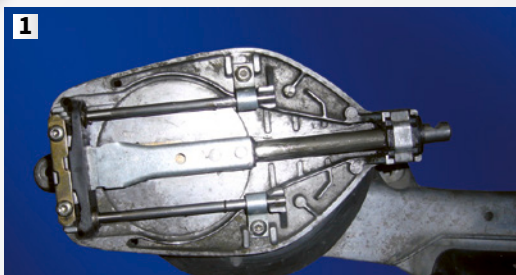
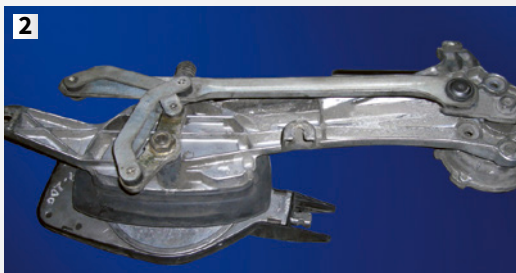
Le moteur d'essuie-glace actionne des tringleries et un mécanisme de levage pour actionner le bras d'essuie-glace (se référer aux photos 1 et 2). Ces composants peuvent durcir en raison de facteurs externes.

La roue dentée du moteur en plastique peut facilement être endommagée (se référer aux photos 3 et 4). Si la roue en plastique dentée est défectueuse, le pignon usé n'actionne plus totalement la roue dentée. L'essuie-glace ne fonctionne ainsi plus correctement, devient bruyant et/ou ne parvient plus à fonctionner complètement.

SWAG recommande de contrôler le déplacement libre des tringleries et des pistons de levage avant de monter un moteur d'essuie-glace SWAG 10 92 2688. Cela peut éviter que le moteur d'essuie-glace ne tombe en panne plus tôt que prévu.
