## SWAG 10 92 2688

adattabile per:  
Mercedes-Benz Classe C (W202)

## Motorino tergicristalli

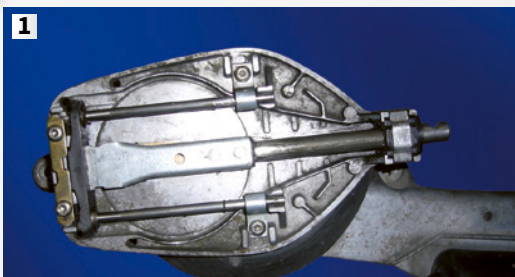
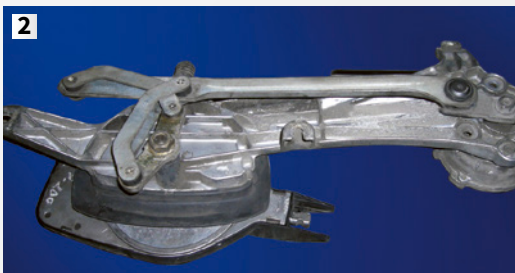
Il motorino tergicristalli aziona le aste ed un meccanismo di sollevamento per guidare il braccetto del tergicristalli (vedi foto 1 e 2). A causa di influenze esterne questi componenti possono diventare rigidi.

La ruota dentata del motorino è realizzata in plastica e può essere danneggiata facilmente (vedi foto 3 e 4). Se la ruota dentata in plastica è difettosa l'ingranaggio a vite senza fine non aziona più la ruota dentata in modo completo. Ne consegue che il motorino tergicristalli non lavora più in maniera appropriata, fa rumore e/o non funziona più del tutto.

SWAG raccomanda di controllare che le aste e i pistoncini di sollevamento si muovano liberamente prima di montare il motorino SWAG 10 92 2688. Questo può prevenire una difettosità prematura del motorino tergicristalli.
