# SWAG 30 93 9245

N.º OE 06H 145 710 D

## Válvula de aire circulante

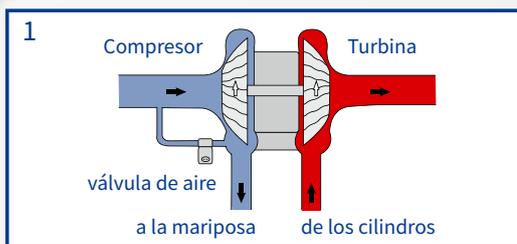
La válvula de aire asegura una rápida caída de la presión en el lado del compresor para prevenir una ralentización innecesaria del turbocompresor si la mariposa se cierra repentinamente.- y así reducir el efecto „turbo lag“ (Ver Fig.1).

La versión antigua de la válvula tenía un diafragma de goma que podía ser la causa del fallo (Ver Fig.2). La presión de carga ya no se acumula por que el aire es redirigido incluso con la mariposa cerrada.

SWAG recomienda el replazo de la válvula de aire con la más reciente versión (SWAG 30 93 9245). Siendo del tipo de pistón (Ver Fig. 3), el pistón asegura que la válvula funciona perfectamente.
