SWAG 99 13 0607, 99 13 0497

Aplicações:
VW, Škoda, Seat 1.2 motores 12V
(AZQ, BME, BZG)

KIT DE CORRENTE DE DISTRIBUIÇÃO

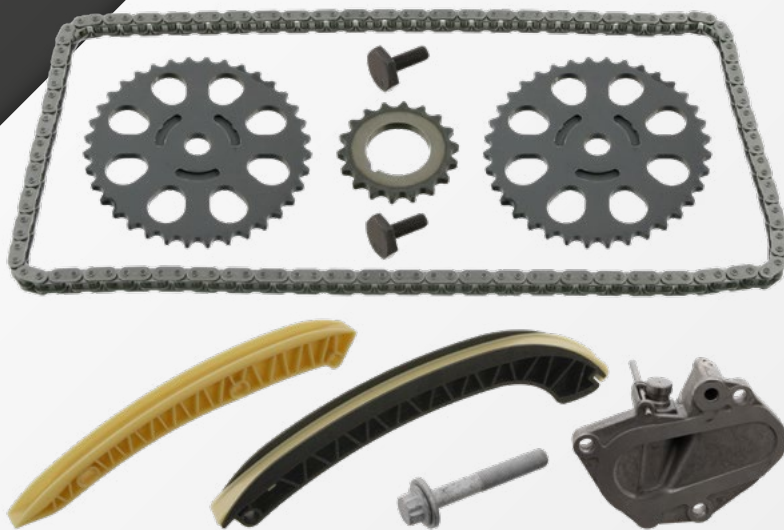
À medida que a corrente de distribuição alonga, pode saltar no dentado, em especial nos carretos da árvore de cames, causando problemas de sincronização entre a árvore de cames e a cambota. Ao saltar da posição pode causar o funcionamento irregular do motor, provocando sérios danos.

A guia da corrente instalada originalmente é demasiado curta, resultando no risco da corrente saltar da sua posição no arranque ou na paragem do motor.

Desde que o motor 1.2 de três cilindros foi fabricado, a febi introduziu um kit de corrente de distribuição atualizado. A guia fixa é agora mais longa, garantindo uma orientação perfeita

da corrente, em todas as condições evitando que a corrente salte.

A SWAG recomenda substituir todos os componentes, tais como guias, tensor e carretos no momento de substituição da corrente de distribuição, para garantir o correto funcionamento ao longo de toda a vida útil da corrente.
