### مسند سير كاتينة

مناسب لـ

(AZQ, BME, BZG) VW | Škoda | Seat 1.2 12V-Motoren

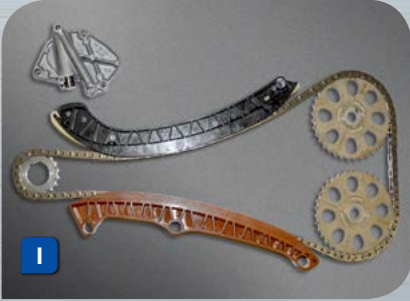
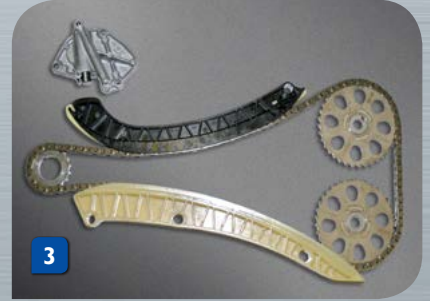
جنزير التحكم يتفقت على الرغم من أن جميع المكونات تم تركيبها بشكل صحيح. يمكن أن يسبب الجنزير المتفقت إلى تشغيل المحرك غير السليم مما يؤدي إلى حدوث تلف المحرك.

تم تعديل السكة الإنزلاقية. فهي الآن أكثر طولاً وبالتالي تضمن في جميع الظروف السير السليم للجنزير وتعيق ثقافته. توصية: قم بشكل عام عند إستبدال جنزير التحكم بتجديد جميع المكونات (مثلاً السكة الإنزلاقية، شدادة الجنزير، ربما أسنان العجلة) لضمان وظيفة سليمة خلال فترة العمر الإفتراضي الكاملة.

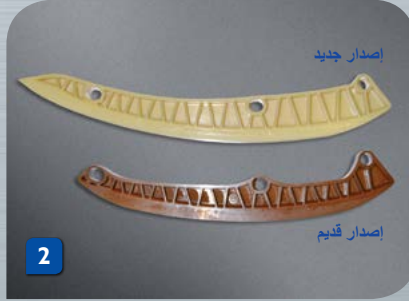
تم من قبل الجهة الصانعة للسيارة تركيب سكة إنزلاقية قصيرة (أنظر الصورة 2) ونتيجة لذلك، سيقف الجنزير تحت تحميلات غير المناسبة مثلاً عند بدء عملية التشغيل أو إيقاف المحرك.
