Anello di tenuta con anello ad impulsi ABS

adattabile per: Mercedes-Benz W204, W207 e W172

PROBLEMA

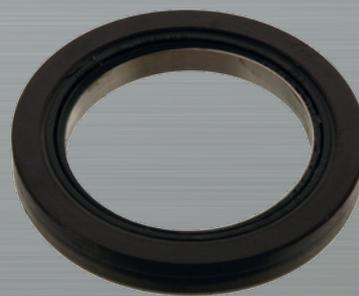
Il collare girevole è preassemblato sull'anello di tenuta e non deve essere rimosso in nessun caso. In caso il mozzo ruota anteriore venga smontato (fig. 3), il collare girevole (dove disponibile) generalmente si distacca dall'anello e deve essere rimosso dal fusello separatamente.
