Solution

Roda de Corrente da Cambota
SWAG 30 94 0113

Aplicação: vários motores 1.4 TDI da
Audi, Seat, Škoda e VW

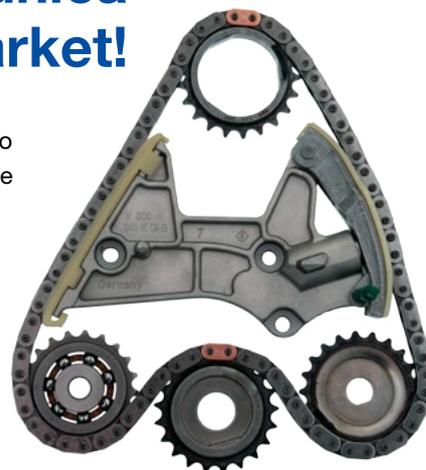
Nos motores 1.4 TDI de 3 cilindros da VW, o veio de equilíbrio e a bomba de óleo estão montados numa estrutura "tipo escada" e são movimentados pela corrente da cambota. Os componentes do veio de equilíbrio da transmissão são propensos a desgaste devido a grandes cargas e que poderá piorar ainda mais com um estilo de condução agressiva, ou se forem excedidos os intervalos de mudança de óleo. No pior dos cenários a corrente poderá partir, resultando em sérios danos no motor.

A roda de corrente da cambota não é vendida em separado pelo fabricante. Apenas poderá ser comprada juntamente com a cambota, o que torna a reparação dispendiosa.

Existem outros componentes do veio de equilíbrio que são frequentemente afetados pelo desgaste. Por essa razão, a SWAG oferece dois kits de

reparação: SWAG 99 13 2266 sem a roda de corrente da cambota e o SWAG 30 94 3667 com a roda. Esta oferta permite uma reparação profissional e evita potenciais reclamações. Isso permite poupar tempo e dinheiro à oficina e ao cliente!
