Diese Neuauflage ersetzt alle vorangegangenen Versionen. Bitte ersetzen Sie die SI-110101
Leistungsmangel, laute Geräusche, starke Rauchentwicklung,
erhöhtes Lagerspiel, Ölverlust am Turbolader

Fahrzeughersteller: Alfa Romeo, Lancia, Lotus, Suzuki

Fahrzeuge: 1.9 JTD, 2.4 JTD

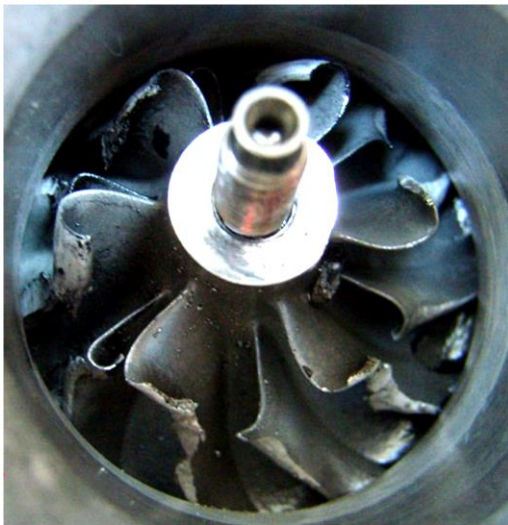
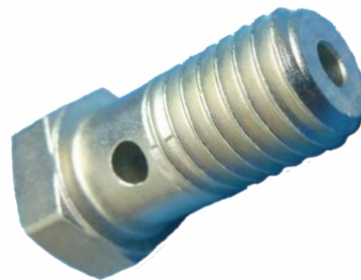
Große Ansammlungen von Verunreinigungen im innermotorischen Ölkreislauf sorgen für das Verstopfen des Ölsiebes in der Hohlschraube der Ölzulaufleitung am Motorblock. Mit zunehmender Sättigung dieses Siebes reduziert sich die Öldurchsatzmenge und Öldruck an den Lagerstellen des Turboladers.

Ein verstopftes Sieb in der Hohlschraube führt auf Grund von reduzierten Öldurchsatz zum vorzeitigen Turboladerschaden durch Mangelschmierung. Mittlerweile werden Hohlschrauben ohne Sieb verbaut.

Die Ölz- und Ablaufleitungen sind mit den entsprechenden Verschraubungen zu erneuern. Fehlt bei defektem Turbolader die Läuferwellenmutter, so ist diese unbedingt im Luftansaugtrakt aufzufinden und zu entfernen.
