**Ausfall des Turboladers, Leistungsmangel, laute Geräusche**

**BTS-Nr.:** T914013

Diese Service Information ist gültig für den Wechsel des Turboladers mit der **BTS-Nr.:** T914013;

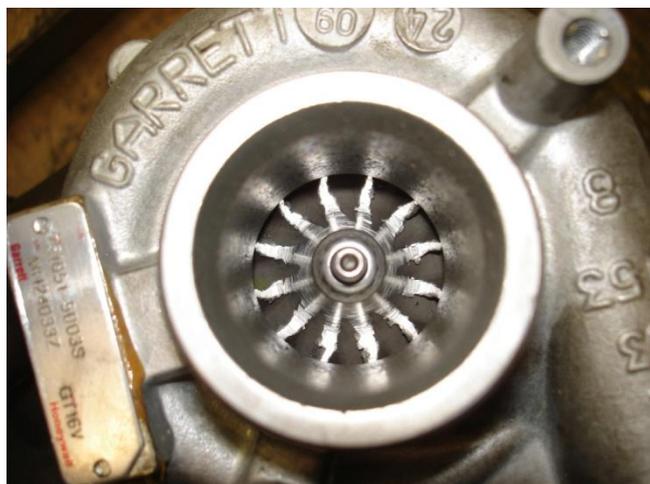
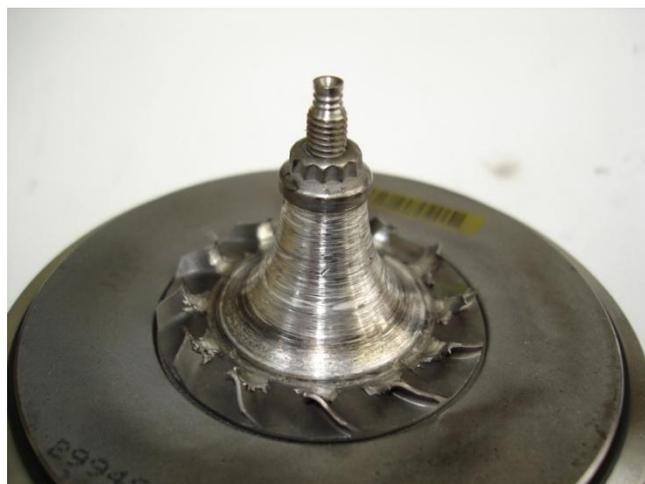
Bei diesem Turbolader kommt es immer wieder zu massiven Fremdkörperschäden am Verdichterrad.

Wird am Verdichterrad ein Fremdkörperschaden (siehe Bilder) festgestellt, müssen folgende Arbeiten durchgeführt werden, um Folgeschäden zu vermeiden:

- Luftfiltereinsatz und Luftfiltergehäuse sowie Ansaugschläuche auf Verunreinigungen und Schäden prüfen.
- Die gesamte Ladeluftstrecke auf Fremdkörper und gebrochene oder raue Teile prüfen und reinigen.
- Ladeluftkühler erneuern!
