Ausfall Turbolader, Leistungsmangel, Wellenmutter lose, Lagerspiel erhöht.

Fahrzeughersteller: VW, SKODA, AUDI

Fahrzeug: Passat, Superb, A4, A6

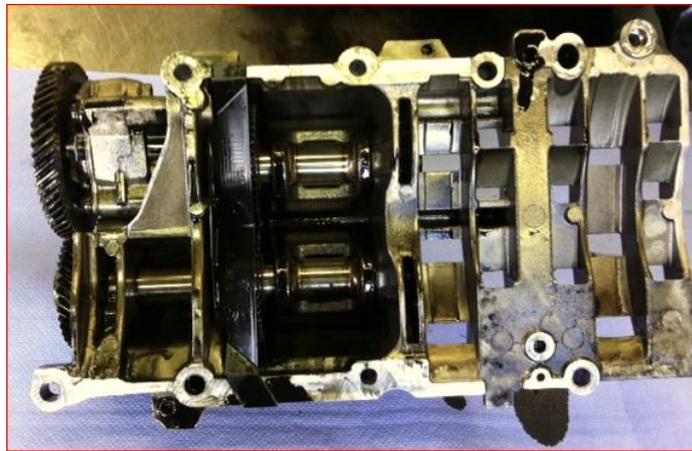
Bei einem Turboladerschaden ist der Antrieb der Ölpumpe und das Ausgleichswellenmodul zu prüfen. Ist es zu einem Verschleiß im Bereich des Ausgleichswellenmoduls gekommen, kann es sein, dass der Mitnehmer (6-Kantwelle) für die Ölpumpe die Antriebskraft nicht mehr auf die Ölpumpe überträgt!

Als Folgeschaden zeigt der Turbolader ein erhöhtes Lagerspiel und / oder die Wellenmutter hat sich gelöst.

Ein Weiterbetrieb des Motors mit einem verschlissenen Ausgleichswellenmodul führt in der Folge zu einem Turbolader- bzw. Motorschaden.
