Ausfall Turbolader, Leistungsmangel, Motor geht in das Notlaufprogramm**Abhilfe:**

Fahrzeughersteller: MERCEDES-BENZ, JEEP, CHRYSLER

Diese Service Information ist gültig für den Wechsel des Turboladers mit der **BTS-Nr.:** T915234, T915235, T915668, T915699 **BTS-TSS-Nr.:** T981384

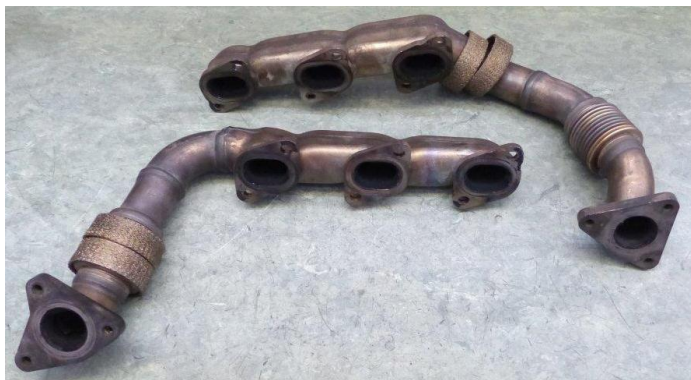
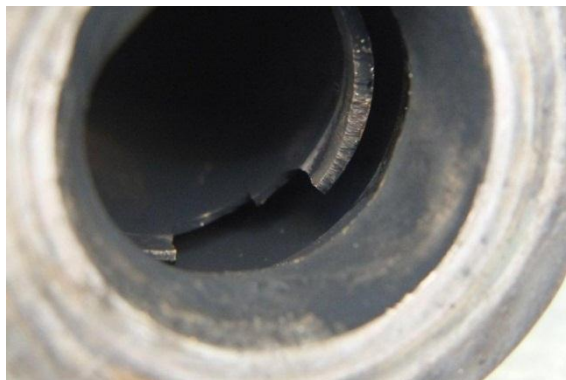
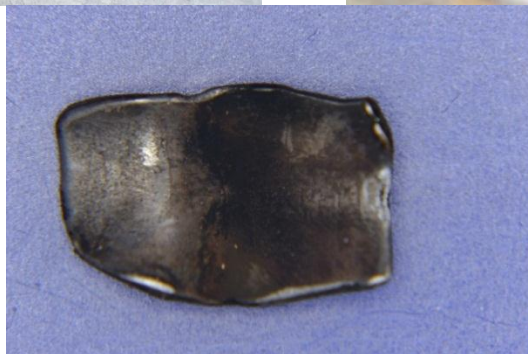
Infolge von Resonanzschwingungen kommt es zu Schäden und Brüchen im Auspuffkrümmer. Teile, die aus dem Auspuffkrümmer ausbrechen, können die Funktion des E-Stellers beeinträchtigen, die VTG-Leitschaufeln und das Turbinenrad beschädigen, was zum Ausfall des Turboladers führt.

Beispiel für Bruchstücke aus einem Auspuffkrümmer

Bei der Demontage ist darauf zu achten, ob lose Metallteile aus dem Auspuffkrümmer oder dem Turbinengehäuse des Turboladers fallen. Sind Fremdkörper oder Schäden zu erkennen, müssen beide Auspuffkrümmer sowie der Turbolader ersetzt werden.

Ist ein Auspuffkrümmer äußerlich beschädigt, sind ebenfalls beide Auspuffkrümmer und der Turbolader zu ersetzen.
