UKŁAD RECYRKULACJI SPALIN

11801

Komunikat o błędzie po wymianie

OPEL AGILA, ASTRA G, ASTRA H, CORSA C, MERIVA, TIGRA

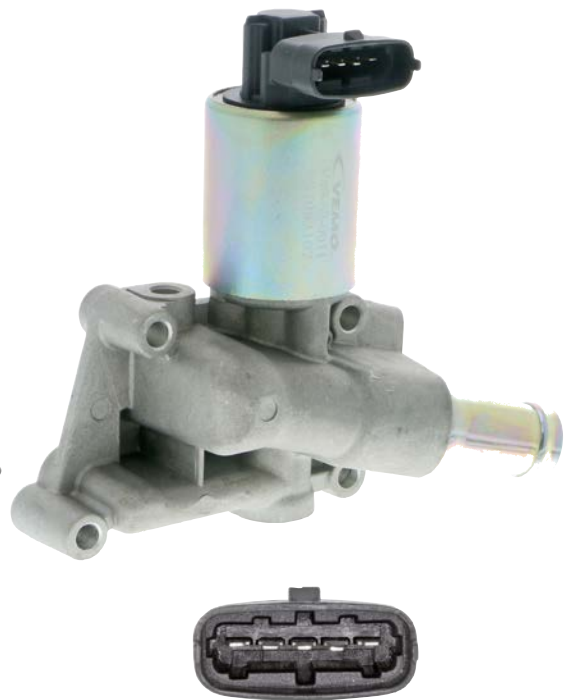
V40-63-0011

- napięcie sygnału jest poza tolerancją
- nowy element z komunikatem o błędzie
- lampka usterki zapala się
- Kod błędu P0400

Jeżeli po zamontowaniu zaworu EGR dojdzie do któregoś z powyższych problemów, znaczy to, że jest on umiejscowiony w urządzeniu sterującym silnika - urządzenie regulujące jest za nisko ustawione.

Dzięki aktualizacji oprogramowania jednostki sterującej silnika, zakres regulacji może zostać odpowiednio rozszerzony i w ten sposób problem zostanie rozwiązany.
