Indicación para el montaje - Cambio de los cojinetes de rueda

Fabricante:
Volvo

Modelo: 850, C70, S70, V70 I

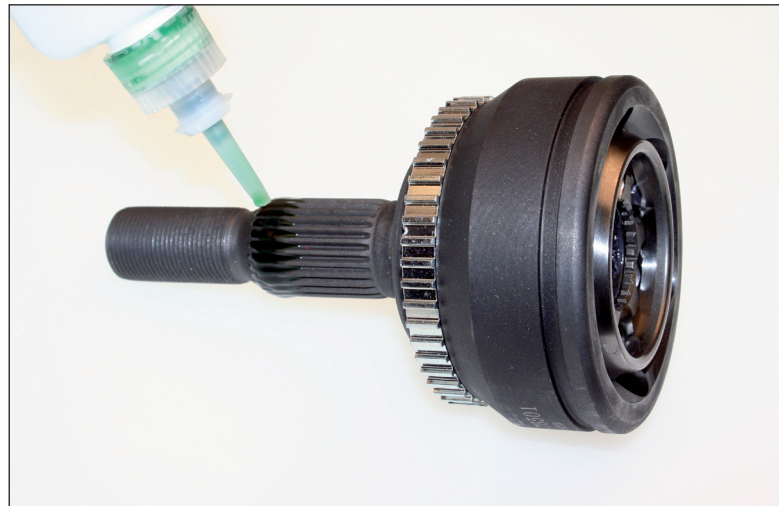
Fig. 1

Vibraciones y chasquidos después del cambio de los cojinetes de rueda.

Las articulaciones del árbol de transmisión están adheridas de serie a los bujes. Después de volver a montar la articulación del árbol de transmisión sin pegamento queda una holgura mínima entre el buje y la articulación del árbol de transmisión.

Adhiera la articulación del árbol primario con un pegamento para metales, por ejemplo de Volvo (n.º art. 1161370), en el buje.

- Limpie el dentado de la articulación del árbol primario y del buje.
- Aplique un cordón de **3-4 mm** de ancho con pegamento alrededor del borde exterior del acanalado helicoidal (ver **Fig. 1**)
