FAG INFORMACIÓN DE SERVICIO

RIU 566425.# y 566283.#

Nota sobre el montaje

Modelo: Repair Insert Unit (RIU)

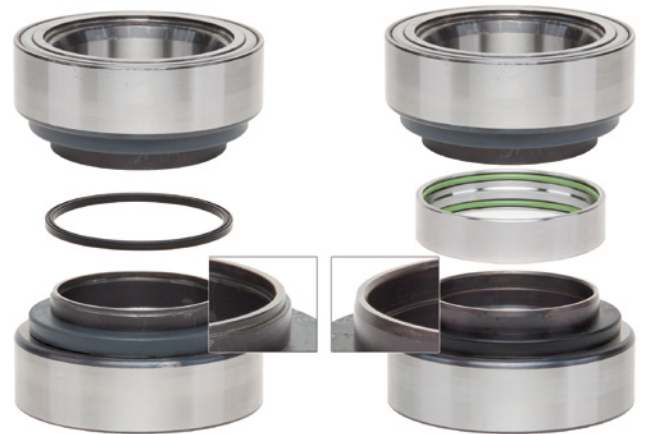
Trasfondo técnico: En el cojinete de rueda original utilizado se disponen dos anillos de obturación (juntas tóricas) en un anillo metálico. Estos se introducen por las dos ranuras interiores durante el montaje. En la solución de reparación de FAG se dispone una junta tórica, que no está posicionada por un anillo metálico, sino que se introduce

Figura 1: Diferencias de las versiones de FAG (izquierda) y OES (derecha)

en el montaje entre las dos mitades del cojinete de rueda. Esta junta cumple también todas las propiedades específicas de la aplicación, y simplemente presenta una forma constructiva diferente.

Los rodamientos de buje compactos (RIU) mencionados anteriormente muestran ligeras diferencias visuales con respecto referencia a la pieza de repuesto original. Están condicionados por la fabricación y no representan ningún daño.

Cumplen las mismas propiedades y funciones. En caso de reparación, pueden sustituirse sin limitaciones por las originales.

El innovador anillo de seguridad utilizado por FAG ya se aplica en muchos otros rodamientos de buje compactos (RIU) y ha demostrado ser altamente práctico. Por este motivo, también se emplea en esta solución de reparación.
