SERVICE INFO – FAG 0025

RIU 566425.H195 and 566283.01.H195

הוראות מיוחדות להרכבה

תכנון: יחידה הכנסה לצורך תיקון RIU

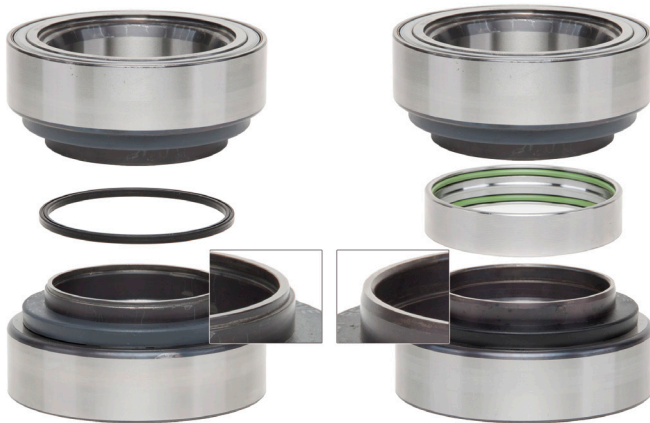
תמונה 1: ההבדלים בין 2 הגרסאות של FAG (שמאלית) והמקורית (ימין)

ליחידת ההכנסה לצורך תיקון של FAG המתוארת לעיל יש שינויים ויזואליים קלים בהשוואה לחלק המקורי. הבדלים אלו נוצרו עקב תהליך הייצור ואין בהם בעיה או תקלה כלשהי. ליחידה עצמה יש אותם נתונים והיא יכולה לבצע בדיוק את אותן פעולות בדומה לחלק המקורי. בנוסף, יחידה זו משמשת גם להחלפת חלקים ללא הגבלות במקרה של צורך בתיקון כלשהו לאחר מכן.

רקע טכני: במיסי הגלגל המקוריים משתמשים בשני אטמי טבעת (או רינג) הממוקמים בתוך טבעת מתכת. טבעות אטימה אלו נדחפות מעל 2 הטבעות הפנימיות במהלך ההרכבה. בפתרון של FAG, טבעות האטימה הינן מסוג טבעות O (או רינג) אשר אינן מוחזקות במקומן על ידי טבעת מתכת.

במקום זאת, טבעות ה O ממוקמות בין 2 חצאי מיסי הגלגל במהלך ההרכבה. לאטם זה נשארו עדיין כל הייתרונות אשר מיוחסים אליו והוא פשוט שונה בתכנון שלו.

טבעת האבטחה הייחודית נמצאת בשימוש של FAG (אינה נראית בתמונה) בהרבה יחידות הרכבה כאלו וכבר הוכחו כמוצלחות מאוד. מסיבה זו טבעת האטחה נמצאת בשימוש גם בפתרון התיקון הנוכחי.
