FAG Servis Bülteni

Ağır Vasıta Porya Ünitesi (THU)

Montaj yönüne dikkat edin

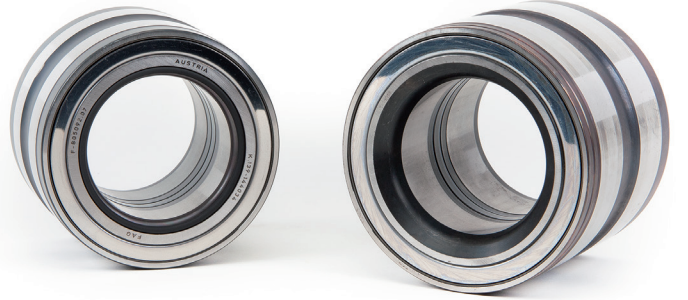
Şekil 1: Rulman iç bileziğinde sızdırmazlık elemanlı (sol) ve kenarı pahlı (sağ) Ağır Vasıta Porya Ünitesi

Yukarıda belirtilen rulman üniteleri doğru yönde monte edilmelidir. Söz konusu doğru yön her ne kadar aks muylusunun şekli ve Ağır Vasıta Porya Ünitesi rulmanının iç bileziğinin şekli tarafından belirlenmekte ise de, daha fazla açıklama için bu Servis Bülteni verilmiştir.

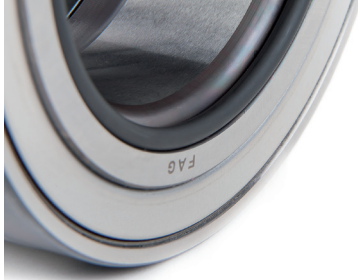
Şekil 2: O-halkalı Ağır Vasıta Porya Ünitesi

Temel fark, rulmanın iç bileziğinde görülebilir. Bazı rulman ünitelerinin iç yüzünde bir O-ring halkası (Şek. 2) bulunurken, diğer rulmanların pahlı veya yuvarlatılmış bir kenarı vardır (Şek. 3). Aşağıdaki tablo, rulman ünitelerinin özelliklerini ve montaj yönünü listeler

Parça numarası	Parça numarası
805003CA.H195 805011.03.H195 805012.06.H195 805092.07.H195	o-halkası / içe dönük
201050 571762.01.H195 803194.26.H195 805003A.H195	Pahlı kenar / içe dönük

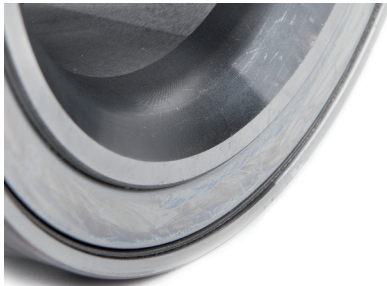
Şekil 3: Kenarı pahlı Ağır Vasıta Porya Ünitesi
