SERVICE INFO – FAG 0041

Lehetséges olajfolyás a hátsó hídon

A szellőzőszelep hibás működése

Gyártó:	DAF
Modellek:	CF XF
Kerékagyak cikkszám:	723 5005 10 723 5020 10

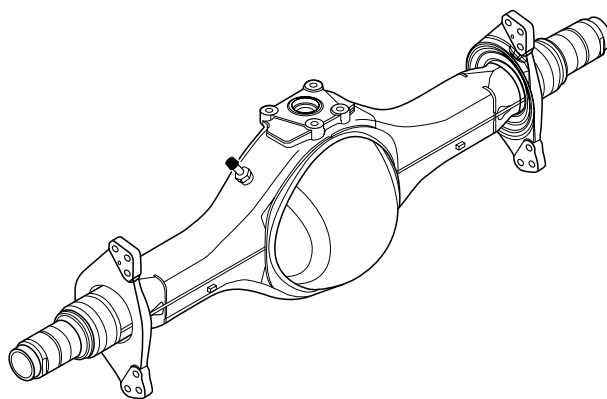
A fent nevezett járművek hátsó hídját (1. ábra) egy szellőzőszeleppel látták el. Ez engedni eltávozni az üzemből adódó túlnyomást és megakadályozza, hogy nedvesség vagy szennyeződés tudjon behatolni.

A tapasztalatok azt mutatják, hogy hosszabb üzemidő után a szellőzőszelep működése már korlátozott ill. nem biztosított. Emiatt a tengelytestben túlnyomás jöhet létre, ami a kerékagyaknál ill. a kerékcsapágyaknál lévő tömítéseket ki tudja nyomni a helyükről vagy azok sérüléseit okozhatja. Ennek a kerékagyaknál lévő olajfolyás a következménye.

1. ábra: Szellőzőszelep egy DAF CF- vagy XF-tengelyen

Az új kerékagyak ill. kerékcsapágyak beszerelésekor vagy az ezen a területen jelentkező olajfolyás esetén feltétlenül ellenőrizzék le a szellőzőszelep működését! Ehhez a szelepet lehetőség szerint ki kell szerelni.

Ügyeljenek a jármű gyártójának előírásaira!
