Natezač remena razvoda

Audi, Seat, Škoda, Volkswagen

Motori: 1.9 TDI, 1.9 SDI (1996 →)

LuK-AS-br.: 531 0440 30

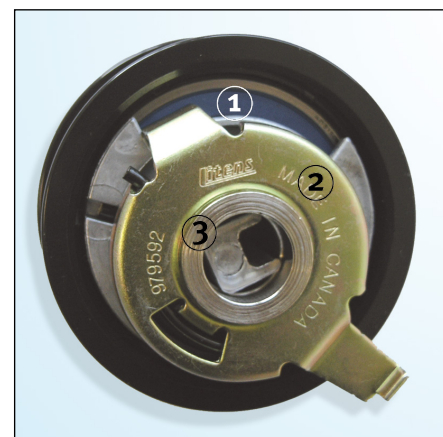
Slika 2: 531 0440 30

Novi natezač se od dosadašnjeg razlikuje vizualno u slijedećim točkama:

1. Plavi brtveni prsten
2. Svjetla zadnja strana (srebrna do zlatna)
3. Kraće rastojanje sa zadnje strane
4. Križna gravura na ekscentru natezača

Novi natezač ima indikator istrošenosti zupčastog remena.

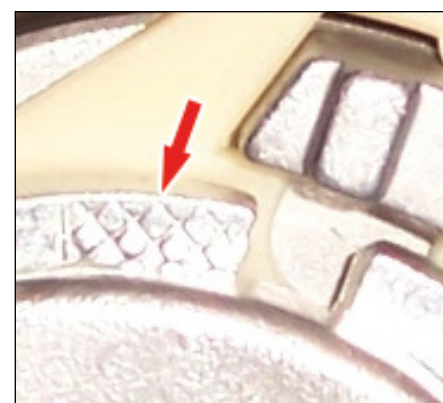
Mjera istrošenosti je prikazana na križnoj gravuri kućišta natezača pored izreza za namještanje nominalnog položaja napetosti remena (vidi **sliku 3**).

Slika 3: Križna gravura

Novi zupčasti remen je ispravno nategnut, kada su oba ruba pokazivača natezača namještena u smjeru izreza. Prilikom rada se zupčasti remen troši i isteže. Natezač ovakvo „produljivanje“ zupčastog remena kompenzira ekscentričnim zakretanjem. Oba ruba pokazivača se pomiču na križnu gravuru. Radi osiguravanja besprijekorne funkcije ovog indikatora istrošenosti, mora se uvijek zamijeniti u kompletu natezači, klizači i zupčasti remen. LuK-AS preporučuje koristiti komplet za razvod INA - KIT **530 0082 10** (s zupčastim remenom), jer sve rollice pogona zupčastim remenom podliježu utrošenosti koja je prouzročena uslijed rada. Kada je već na raspolaganju novi zupčasti remen u OE kvaliteti, preporučuje LuK-AS koristiti komplet za razvod INA - SET **530 0082 09**, (bez zupčastog remena).

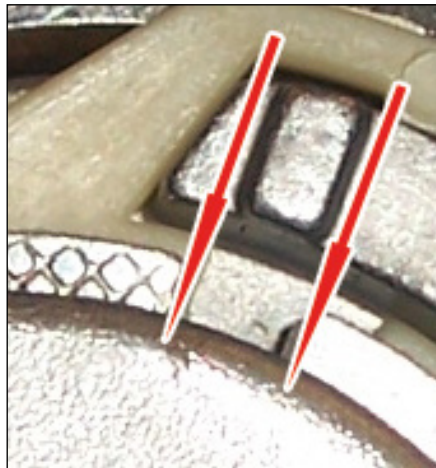
Slika 4: Oba ruba pokazivača jesu u izrezu (strelice).
Ispravno namješteno!

- Mehanizam natezača okrenuti pomoću specijalnog alata tako da su oba ruba pokazivača namještanja u izrezu.
- Pošto se natezač u ugrađenom položaju loše vidi, za namještanje se mora koristiti malo ogledalo.

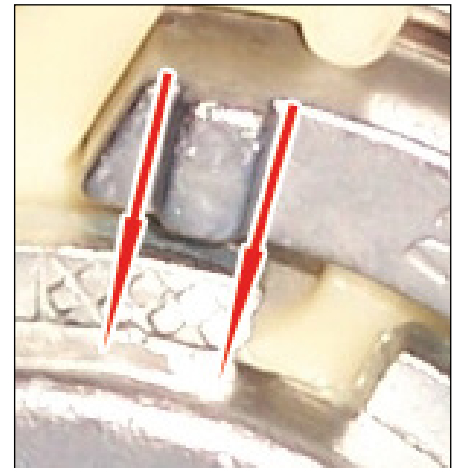
Slika 5: Oba ruba pokazivača su izvan izreza (strelice).
Namještanje se mora korigirati!

- Ukloniti sve fiksirajuće alate koji ograničavaju okretanje motora.
- Koljenastu osovinu dva kruga okrenuti u smjeru kazaljki na satu.
- Bregastu osovinu, koljenastu osovinu i crpku za brizganje namjestiti prema podacima proizvođača u GMT 1. cilindra. Umetnuti aretacijsku napravu.
- Za kontrolu namještenosti koristiti malo ogledalo.
- Oba ruba pokazivača namještenosti natezača moraju biti u smjeru izreza (vidi točku 3). Kada natezač nije ispravno namješten, namještanje se mora ponoviti (točka 3) i kontrola (točka 5).

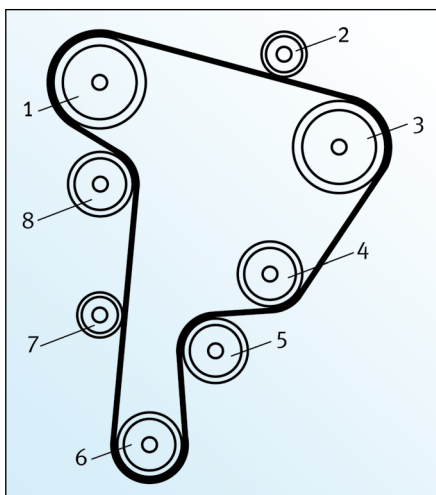
Potrebni sastavni dijelovi:

Č.	Oznaka dijela	LuK-AS-br.
1.	Bregasta osovinica	
2.	Klizač	532 0161 10
3.	AC pumpa	
4.	Pumpa vode	
5.	Klizač	532 0111 10
6.	Koljenasta osovinica	
7.	Klizač	532 0165 10
8.	Natezač	531 0440 30
