Contrôle du galet tendeur et du galet de renvoi lors de la révision

Audi, Seat, Skoda, Volkswagen

1.4; 1.4 16V
1.6; 1.6 16V

INA 0003

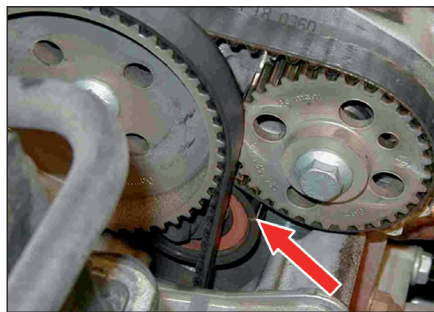
Image 3

Tourner lentement le moteur à la main de manière à lui faire faire un tour complet. En effet, le dommage de la surface de roulement (**image 3, flèche**) est susceptible de se trouver exactement en dessous et de ne pas être remarqué en cas de simple contrôle visuel (2 mécaniciens peuvent être nécessaires).

Si vous remarquez des défauts sur les surfaces de roulement, remplacez les composants endommagés.

- Avant le montage, vérifier que le galet tendeur et le galet de renvoi de distribution ne présentent pas de dommages
- Ne pas faire tomber les composants
- Pour le montage de la courroie de distribution, ne pas utiliser d'outils pour faire levier (comme p. ex. un tournevis)
- Remplacer les composants endommagés
