## Kontrola rolica kodnatezača i klizača prilikom pregleda

Audi, Seat, Škoda, Volkswagen

**Motori:** 1.4; 1.4 16V  
1.6; 1.6 16V

**INA 0003**

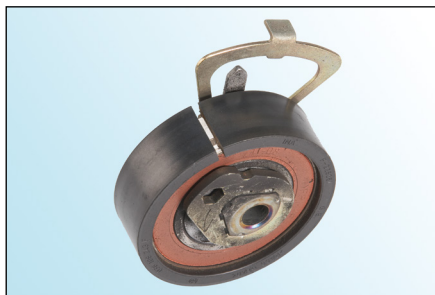
Slika 1

Kod različitih modela motora sa 8 i 16 ventila kod gore navedenih proizvođača vozila u pojedinim slučajevima se može dogoditi da rolica natezača zupčastog remena (**slika 1**) i/ili rollice klizača zupčastog remena (**slika 2**) pokazuju oštećenje radne površine rollice.

Oštećenje radne površine rollice u nekim slučajevima može voditi do oštećenja zupčastog remena i uslijed toga do njegovog kidanja!

**Preporučamo obavljati detaljnu vizualnu kontrolu svih komponenta pogona razvoda remena nakon svakih 30.000 km, ili najkasnije svakih 60.000 km.**

Ako se nađe bilo kakvo oštećenje površine oboda rollice, treba izmijeniti oštećene komponente.

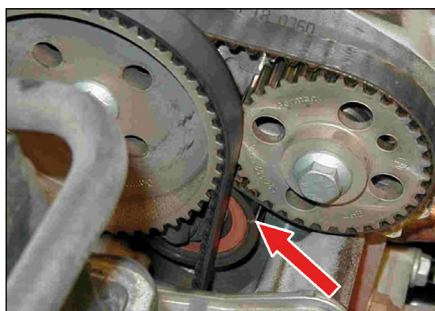
Slika 3

Rukom polako okrećite motor, oštećenje površine oboda rollice (**slika 3, strelica**) se u nekim slučajevima može nalaziti točno na donjoj strani te samo jednim pogledom neće biti vidljiva (eventualno potražiti pomoć od dodatnog mehaničara).
