Controllo dei galoppini e delle pulegge di rinvio durante l'ispezione

Audi, Seat, Skoda, Volkswagen

Motore: 1.4; 1.4 16V
1.6; 1.6 16V

Versione 05.2008
INA 0003

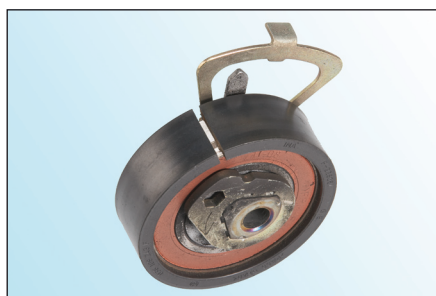
Figura 1

Per diversi modelli dei summenzionati costruttori con motori 8V e motori 16V può talvolta verificarsi che il galoppino della cinghia dentata (**figura 1**) e/o la puleggia di rinvio della cinghia dentata (**figura 2**) nella zona della superficie di scorrimento del galoppino/della puleggia presenti danneggiamenti.

Il danneggiamento della superficie di scorrimento del galoppino/della puleggia può, in determinate condizioni, determinare un danno della cinghia dentata e con ciò causare lo strappo della stessa.

Consigliamo una verifica visiva accurata di tutti i componenti del comando a cinghia in caso di chilometraggio pari a 30.000 km o al massimo a 60.000 km.

- Prima del montaggio verificare l'eventuale presenza di danneggiamenti sul galoppino della cinghia dentata e sulla puleggia di rinvio della cinghia dentata
- Non fare cadere i componenti
- Per il montaggio della cinghia dentata non utilizzare alcun utensile a leva (come ad es. un cacciavite)
- Sostituire i componenti danneggiati

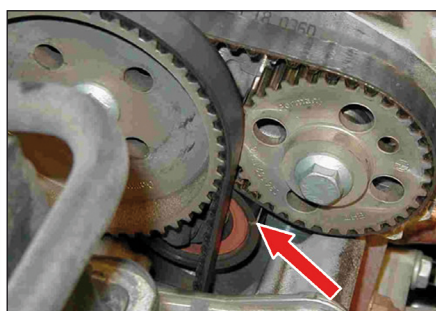
Figura 3

Ruotare lentamente il motore a mano poiché proprio sul lato inferiore in determinate condizioni può essere presente un danneggiamento della superficie di scorrimento del galoppino/della puleggia (**figura 03, freccia**) che da un semplice esame visivo potrebbe non essere evidente. Ruotare diverse volte il motore per controllarlo nel suo intero diametro.

lloppino/della puleggia, sostituire i componenti danneggiati.

Se dovessero essere rilevati danneggiamenti sulle superfici di scorrimento del ga-
