## Controle van de span- en geleiderollen tijdens de inspectie

### Autofabrikanten:

Audi, Seat, Skoda, Volkswagen

Versie 10.2007 (vervangt 05.2006)  
**INA 0003**

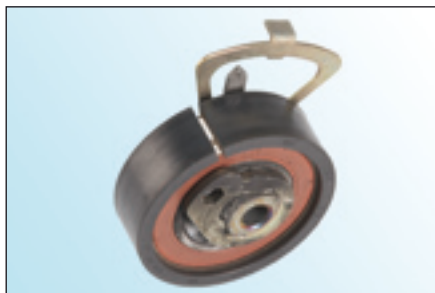
**Fig. 1**

Bij verschillende modellen van de bovengenoemde fabrikanten met 8V-motoren en 16V-motoren kan het sporadisch voorkomen dat de tandriemspanrol (**Fig. 1**) en/of de tandriemgeleiderol (**Fig. 2**) in het gebied van het rollooppvlak beschadigingen vertonen.

Een beschadiging van het rollooppvlak kan in bepaalde omstandigheden schade aan de tandriem veroorzaken en het breken van de tandriem tot gevolg hebben!

**We adviseren een uitgebreide visuele controle van alle riemaandrijvingscomponenten bij 30.000 km of uiterlijk bij 60.000 km.**

Als u beschadigingen aan het rollooppvlak ontdekt, vervangt u de beschadigde componenten.

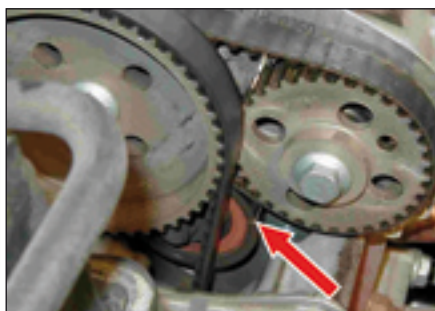
**Fig. 3**

Draai de motor handmatig langzaam verder, omdat een beschadiging van het rollooppvlak (**Fig. 3, pijl**) zich precies aan de onderzijde kan bevinden en dus niet zonder meer zichtbaar is (evt. 2e monteur vereist).

- Tandriemspanrol en tandriemgeleiderol voor montage op beschadiging controleren
- Componenten niet laten vallen
- Bij de montage van de tandriem **geen** hefboomwerktuigen (bijv. schroevendraaier) gebruiken
- Beschadigde componenten vervangen
