SERVICE INFO – INA 0003

Перевірка натяжного і обвідного роликів під час технічного огляду

Виробники: Audi, Seat, Skoda, Volkswagen

Двигуни: 1.4; 1.4 16V
1.6; 1.6 16V

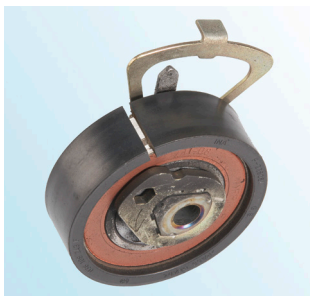
Зображення 1

У різних моделях автомобілів названих вище автовиробників з восьми та шістнадцяти клапанними двигунами у окремих випадках трапляється розтріскування контактної кільця натяжного ролика зубчастого ременя приводу ГРМ (зображення 1) і обвідного ролика зубчастого ременя (зображення 2).

Пошкодження поверхні кочення ролика за певних умов може призвести до пошкодження зубчастого ременя і в результаті — до його обриву!

Якщо ви виявили пошкодження поверхні кочення ролика, замініть пошкоджені компоненти.

- Перед монтажем перевірте натяжний і обвідний ролик на наявність пошкоджень
- Не допускайте падіння роликів
- Під час монтажу не застосовуйте жоден інструмент в якості важеля (наприклад, викрутку)
- Замініть пошкоджені компоненти
