INFO TECHNIQUE

Défaillance de la poulie d'alternateur

Remplacement par la poulie à roue libre d'alternateur réf. : 535 0116 10

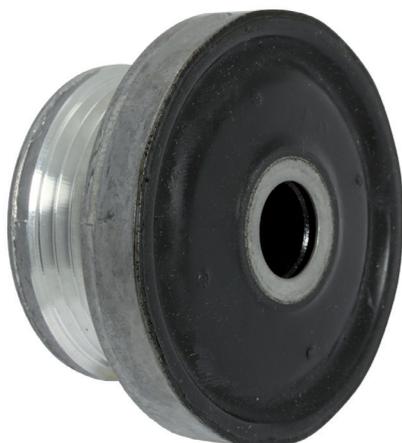
Photo 1 : Vue du dessous de la poulie d'alternateur dont le rôle est d'amortir les vibrations

Elle est défectueuse si le caoutchouc est poreux, fissuré ou s'est complètement détaché des parties métalliques. Dans ce cas, elle n'assure plus sa fonction d'amortissement.

Pour remédier à ce problème, Schaeffler Automotive Aftermarket propose de remplacer la poulie d'alternateur par la poulie à roue libre d'alternateur réf. : 535 0116 10 (photo 2) qui satisfait pleinement aux exigences techniques du système et peut être utilisée sans réserve.

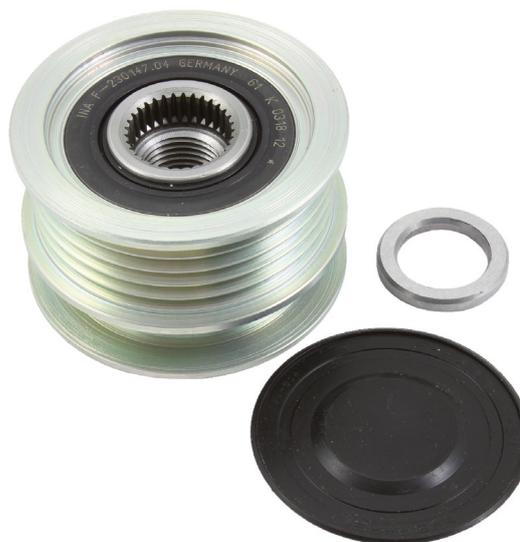
Photo 2 : La poulie à roue libre d'alternateur INA - réf. : 535 0116 10

Pour assurer un montage correct de la pièce, respecter impérativement les instructions de montage livrées avec la poulie à roue libre d'alternateur !
