## Optimalizovani zatezni kotur 531 0564 30

Seat, Volkswagen

1.4i 16V (AFH)

**531 0564 30**

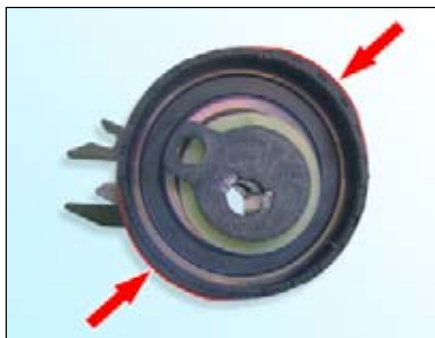
Slika 1: 531 0564 30 (pogled spreda)

Zatezni kotur **531 0564 30** (Sinus-Pulley) je u pogledu buke optimalizovani zatezni kotur, koji je bio specijalno razvijen za gore navedenu primenu.

Crvene linije (**slika 1** i **slika 2**, **strelice**) objašnjavaju odgovarajuće karakteristike kotura.

Atipično oblikovana radna površina nije greška proizvodnje!

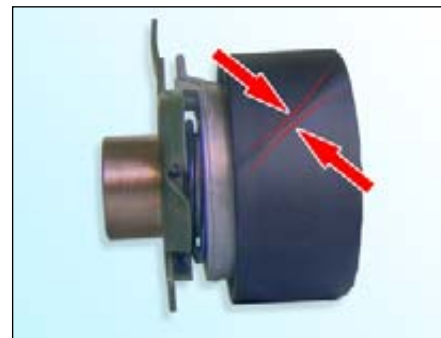
Slika 2: 531 0564 30 (bočni pogled)

Na radnoj površini zateznog kotura je vidljiv dijagonalni tok (**slika 2**).
