SERVICE INFO – INA 0069

Risiko for forveksling af strammeruller 531 0054 30 og 531 0626 30 og 531 0525 30

Bilernes producenter:	Seat, Škoda, VW
Modeller:	
Seat:	Arosa, Cordoba, Ibiza II, Ibiza III, Ibiza IV, Inca
Škoda:	Felicia I, Felicia II, Octavia
VW:	Bora, Caddy II, Fox, Golf III, Lupo, Polo, Vento
Motorer:	1.0, 1.0i, 1.3, 1.4, 1.4i, 1.6, 1.6i, 1.9 TDI
Best. nr.:	531 0252 30 531 0525 30

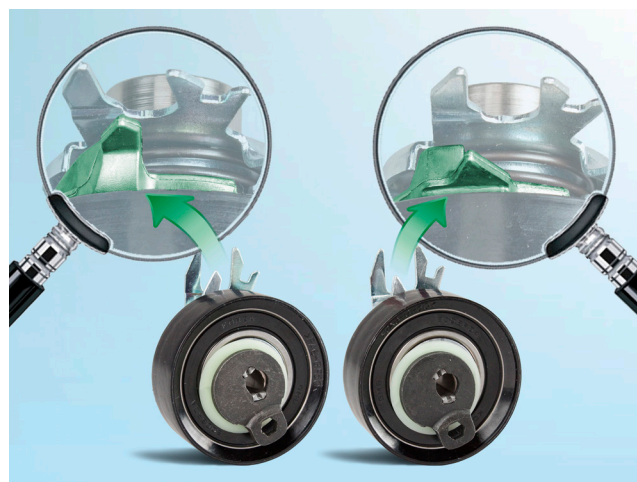
Billede 1: Rozdíly napínací kladky 531 0252 30 (vlevo) a 531 0525 30 (vpravo)

Den eneste forskel er indikationen af begge styreruller og dens placering (se billede 1)

Der er en risiko for forveksling af strammeruller 531 0252 30 og 531 0525 30.

De har ikke alene meget lignende komponentnumre, men der er næsten heller ingen visuel forskel på strammerullerne.

Inden montering af strammerullen skal man ubetinget overholde det rigtige komponentnummer. Som følge af lignende numre er der en høj risiko for forveksling.

Begge ruller er, teknisk set, forskellige, hvor strammerulle 531 0252 30 har en større spændingskraft og arbejdsområde end strammerulle 531 0525 30.

En forveksling af styrerulle kan resultere i remmens svingning og at tandremmen springer over med en tand. Derefter kan man ikke udelukke deraf følgende beskadigelse af motoren.
