INA INFO TECHNIQUE

Galets tendeurs 531 0252 30 et 531 0525 30

Risque de confusion

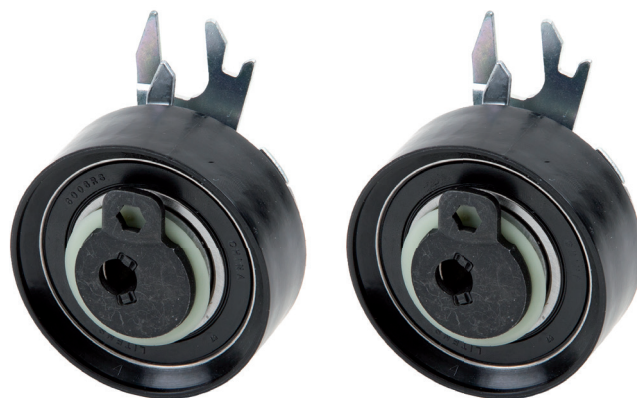
Photo 1 : à gauche - galet tendeur réf. 531 0252 30,
à droite - galet tendeur réf. 531 0525 30

Ne présentant aucune différence visible (image 1), ils ne peuvent être distingués que par les numéros inscrits à l'arrière de la pièce (image 2) :

Il est impératif de vérifier que la référence de la pièce est correcte avant l'installation. Le risque de confusion est plus important à cause de la similarité des références.

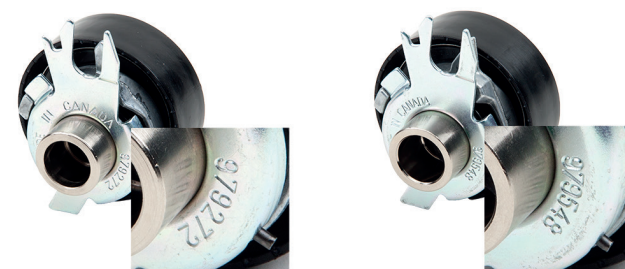
Référence INA	Numéro imprimé
531 0252 30	979272
531 0525 30	979548

Photo 2 : à gauche - galet tendeur réf. 531 0252 30,
à droite - galet tendeur réf. 531 0525 30

Les deux galets tendeurs sont pourtant techniquement différents et nécessitent des forces de tension du ressort distinctes. Cela influe directement sur la tension de la courroie.

Si les galets tendeurs sont intervertis, la courroie peut flotter et, dans le pire des cas, sauter. Il est possible que cela provoque un endommagement du moteur.

Respecter les préconisations du constructeur du véhicule!
