# SERVIZIO INFORMAZIONE

## Nota sul montaggio del rullo tenditore 531 0317 10 con piastra di fissaggio

**N. art.:** 531 0317 10

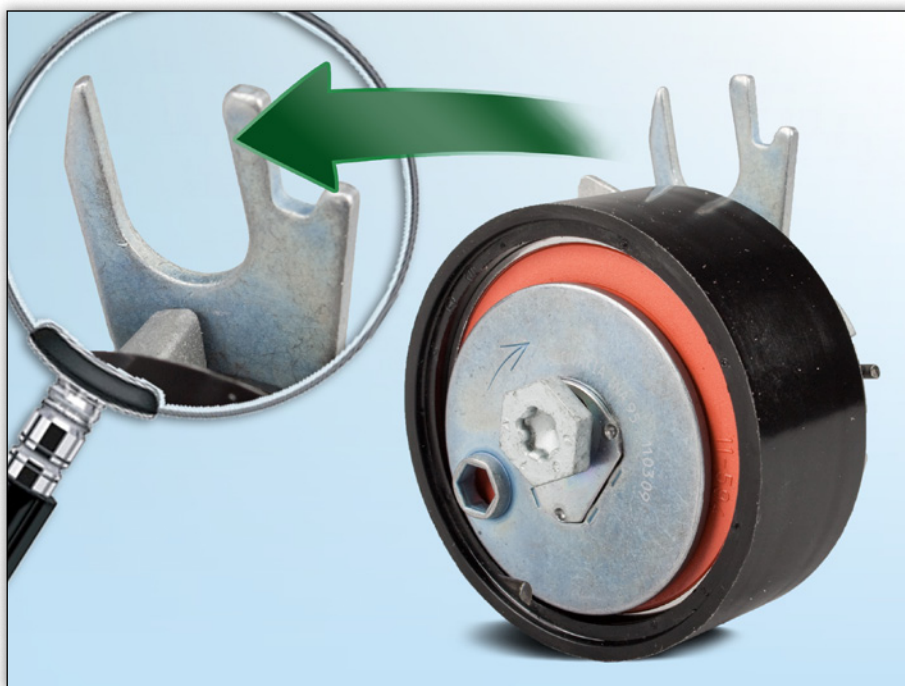
Figura 1: 531 0317 10 – Rullo tenditore con piastra di fissaggio

Durante il montaggio del rullo tenditore 531 0317 10 è necessario fare attenzione al corretto posizionamento del supporto. Questo deve trovarsi perfettamente nell'arretramento previsto del blocco motore.

Un fissaggio non corretto del supporto può comportare il malfunzionamento del rullo tenditore.

fare attenzione al corretto posizionamento del supporto in tutti i rulli tenditori con piastra di fissaggio.
