# テンショナープーリー 531 0264 10 および 531 0780 10 取り付け前にエンジン側のスリーブねじを確認

メーカー： シトロエン、フィアット、  
ランチア、プジョー、スズキ、  
トヨタ

部品番号： 531 0264 10  
531 0780 10

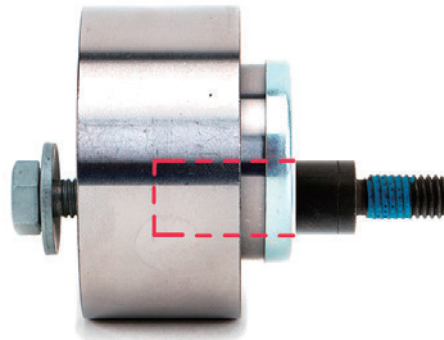
図4：スリーブと固定ねじが取り付け位置にある状態のテンショナープーリー

スリーブねじが緩んでいる場合、適切な工具を使用して、指定の締め付けトルクで締め直す必要があります。

怠った場合、歯付きベルトが破損する可能性があり、最悪の場合、エンジンの破損が引き起こされます。
