SERVICE INFO – INA 0188

Brațul de tensionare 533 0075 30

Aveți grijă să respectați lungimea șuruburilor

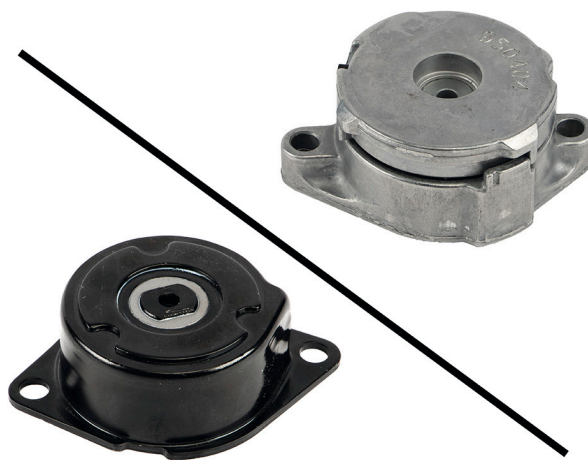
Obrázek: Dreapta, vechiul model / stânga, noul model

În cadrul dezvoltării continue a produselor noastre, a fost modificat brațul întinzătorului 533 0075 30. Montarea corectă a acestui nou model presupune șuruburi mai scurte. Șuruburile M8x35 au fost înlocuite cu șuruburi M8x22.

În buletinul de informații service se ilustrează caracteristicile vizuale ale modelului anterior (figura din dreapta) și ale noului model (figura din stânga).

Pentru o reparație corectă cu ajutorul noului braț întinzător 533 0075 30, pot fi folosite numai șuruburi de mărimea M8x22

Pe durata perioadei de tranziție vor fi disponibile ambele versiuni.
