## INA INFORMACIÓN DE SERVICIO

# Correa dentada bañada en aceite

## Desgaste prematuro de la correa dentada y código de avería en la Unidad de Control del Motor

Motores: Motores de gasolina de 1,2 litros y 3 cilindros, como PSA/EB

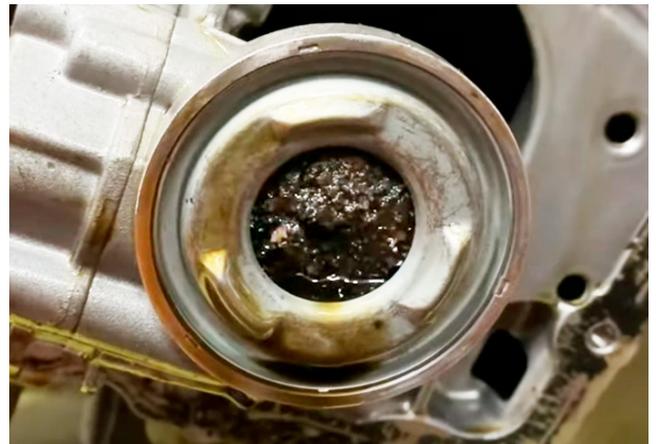
Figura 1: Boquilla de aspiración de la bomba de aceite, taponada por restos de la correa dentada

En los motores de gasolina de 1,2 litros de varios de los modelos de los fabricantes de vehículos mencionados anteriormente, puede producirse un desgaste prematuro de la correa dentada. A este respecto, es posible que los códigos de avería (DTC) P15A0, P15A1 y P15A8 estén guardadas en la unidad de control del motor. En el cuadro de instrumentos se encenderá el testigo de avería, debido al taponamiento de la boquilla de aspiración de aceite de la bomba (Figura 1) y de los conductos de aceite. Si este daño no se detecta a tiempo, es posible que se produzcan daños graves en el motor.

Durante una visita de mantenimiento o una reparación del vehículo, siempre es aconsejable comprobar visualmente el estado de la correa dentada a través de la apertura de servicio de la carcasa de distribución y proceder según corresponda. Si el cambio de correa dentada se realiza debido a este problema, pueden verse afectadas todas las piezas que transportan el aceite. En función del grado de suciedad, se recomienda comprobar si los conductos de aceite están obstruidos y enjuagarlos si es posible. En los casos más extremos, es posible que se tenga que sustituir la bomba de aceite.

Para garantizar la seguridad de funcionamiento de la nueva correa dentada de forma duradera, solo se debe utilizar un aceite de motor que cumpla con las indicaciones del fabricante del vehículo. Los clientes del taller afectados deben estar al tanto de las indicaciones sobre el aceite de motor de sus vehículos.
