INA Service-Info

Distributieriem loopt in oliebad

Voortijdige slijtage met foutgeheugeninvoer in de motorbesturingseenheid

Motoren: 1,2-liter, 3-cilinder benzinemotoren
PSA/EB...

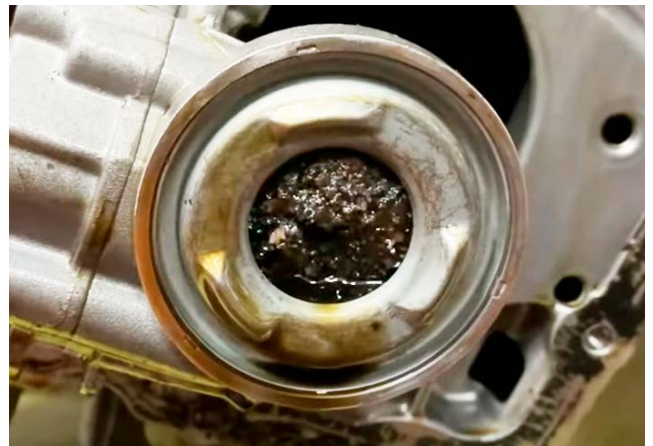
Afbeelding 1: Aanzuigopening oliepomp verstopt door slijtage tandriem

Bij verschillende modellen van bovengenoemde autofabrikanten kan bij de 1,2-liter benzinemotoren een ongewone slijtage van de distributieriem optreden. In dit verband kunnen de foutgeheugeninvoer P15A0, P15A1 en P15A8 in de motorbesturingseenheid opgeslagen zijn. Het schadepatroon toont het loskomen van delen van de tandriem, die vervolgens leiden tot het afsluiten van de motorolie-inlaat (afb. 1) en de oliekanalen. Als het verval niet tijdig wordt gedetecteerd, kan ernstige motorschade niet worden uitgesloten.

In het kader van het onderhoud of de reparatie van het voertuig is het daarom altijd raadzaam de toestand van de distributieriem via de serviceopening van het distributiehuis door middel van een visuele inspectie vast te stellen en dienovereenkomstig te handelen.

Als de distributieriem wordt vervangen vanwege het bovengenoemde probleem, kunnen alle olievoerende onderdelen aangetast zijn. Afhankelijk van de mate van verontreiniging is het raadzaam om de oliekanalen op doorgang te controleren en zo mogelijk te spoelen. Ook een vervanging van de oliepomp kan in hardnekkige gevallen niet worden uitgesloten.

Om de bedrijfszekerheid van de nieuwe distributieriem op lange termijn te garanderen, moet voortaan uitsluitend een motorolie worden gebruikt die voldoet aan de goedkeuringen van de voertuigfabrikant.
