**AC35894: belangrijk bericht / notice importante /  
important / wichtige Information**

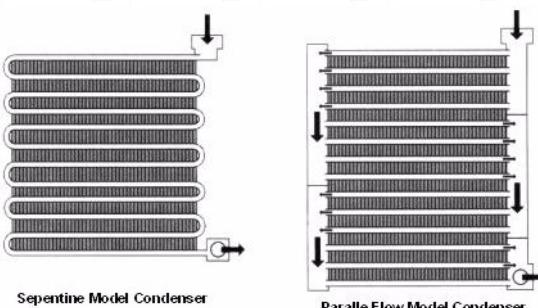
The vehicle is equipped with a parallel flow condenser. This type of condenser is installed due to its higher performance. Older models use a single tube while newer designs use different, smaller ( parallel ) tubes. This new type of condenser has **one disadvantage**: due to the small inside diameter of the tubes, they easily get restricted or blocked by dirt. Since these tubes are placed parallel, it is almost impossible to clean them. Therefore ERA Benelux recommends to change this condenser together with the filter dryer. When a contaminated condenser is used together with a new compressor, the lifetime of the compressor will be shortened considerably. To determine a fault in the condenser, the temperature at the inlet and outlet can be measured. When the AC system is working at full capacity, the difference in temperature should be minimum 5.5°C. If not, this can indicate a lower cooling capacity caused by a restriction or blockage.

Het voertuig is uitgerust met een "parallel flow condenser". Dit type van condenser wordt meer en meer gebruikt omwille van hun betere prestaties. De oude modellen hebben een enkele leiding terwijl de nieuwere modellen verschillende, dunnere ( parallelle ) leidingen hebben. Dit nieuwe type condenser heeft echter **één groot nadeel** : door de kleinere diameter van de leidingen zijn deze leidingen gevoeliger voor verstoppingen. Doordat deze leidingen parallel liggen, is een complete reiniging haast onmogelijk. Om deze reden adviseert ERA Benelux om samen met de droger, ook deze condensor te vervangen. Indien een vervuilde condenser gebruikt wordt met een nieuwe compressor, zal de levensduur van de compressor aanzienlijk inkorten. Om uit te maken of er een probleem is in de condensor kan men een kleine test uitvoeren. Wanneer men het airco systeem op volle capaciteit laat draaien, dan moet het temperatuurverschil tussen de ingang van de condensor en de uitgang minimaal 5.5 °C bedragen. Indien deze waarde niet gehaald wordt, kan dit duiden op een verminderde koelcapaciteit als gevolg van een verstopping.

La voiture est équipée avec un condenseur à circulation parallèle. Ce type de condenseur est appliqué de plus en plus due à une performance améliorée. Les anciens modèles sont équipé avec uniquement un tuyau tandis que les nouveaux modèles ont plusieurs ( parallèle ) tuyaux qui ont un diamètre intérieur qui est plus petit. Ce nouveau type de condenseur a **une désavantage** : à cause de ce petit diamètre intérieur des tubes, ils sont plus sensible à l' encrassement. En plus une rinçage complet est pratiquement impossible. Pour cette raison, ERA Benelux vous conseille de remplacer ce condenseur ensemble avec le filtre déshydrateur. Si un condenseur pollué est utilisé ensemble avec un nouveau compresseur, la durée de vie du compresseur sera très courte. Pour vérifier s' il y a un problème avec le condenseur, il existe un petit test. Quand on laisse le système d' airco fonctionner à pleine puissance, on doit avoir une différence en température, entre l' entrée et la sortie de condenseur, de minimum 5.5°C. Si cette valeur n' est pas atteinte, cela peut indiquer un problème dans le condenseur.

Das Fahrzeug verfügt über einen Kondensator mit parallelem Durchfluss. Dieses Modell wird angewandt wegen seiner verbesserten Leistung. Ältere Modelle bestehen aus einem einzigen Rohr, während neuere Modelle aus verschiedenen, kleineren Röhren bestehen. Diese neuen Modelle haben **einen wichtigen Nachteil**: Durch die kleinen Innendurchmesser der Röhre, sind diese anfällig für Verstopfungen und Blockaden. Die Röhre sind parallel, deswegen ist es fast unmöglich eine vollständige Spülung durchzuführen. Aus diesem Grund empfiehlt ERA Benelux den Kondensator in Verbindung mit dem Trockner zu erneuern. Wenn ein verschmutzte Kondensator zusammen mit einem neuen Kompressor verbaut wird, verkürzt sich die Lebensdauer von diesem Kompressor wesentlich. Um festzustellen, ob ein Fehler am Kondensator ist, kann die Temperatur an der Eingangs –bzw. Ausgangsseite des Kondensators gemessen werden. Wenn die Klimaanlage auf maximal Kühlung läuft, sollte der Temperaturunterschied Minimum 5,5°C Grad betragen. Wenn nicht, kann dies auf einen Defekt am Kondensator deuten.
