Extra aandacht bij SP81298/SP81302/SP81572 Attention avec SP81298/SP81302/SP81572

Attention SP81298/SP81302/SP81572 Achtung SP81298/SP81302/SP81572

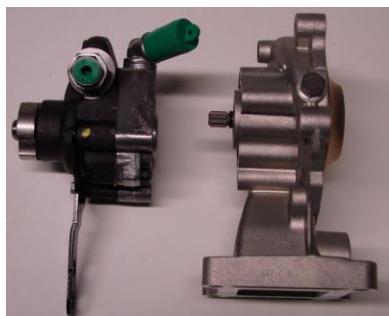
Foto1/Figure1

Bij deze pompen is dat via een getande as aan de achterkant van de sturopomp (figuur 1). In vele gevallen is de waterpomp de oorzaak van het falen van de sturopomp.

These pumps are connected through a toothed shaft on the rear of the steering pump (Figure 1). In many cases the water pump is the cause of the failure of the steering pump.

Wij raden aan om bij de pompen van dit type ook de waterpomp samen te gaan vervangen.

We recommend to replace also the water pump together with the steering pumps of this type.

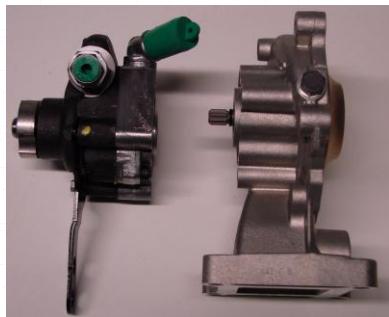
Figure1/Abbildung1

Diese Pumpen werden durch eine verzahnte Welle auf der Rückseite der Servopumpe (Abbildung 1) verbunden. In vielen Fällen ist die Wasserpumpe die Ursache für den Ausfall der Servopumpe.

Wir empfehlen daher, die Wasserpumpe beim Tausch der Lenkhelferpumpe ebenfalls vorbeugend zu wechseln. Betroffen sind diese Pumpentypen.

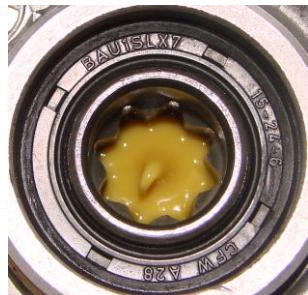
Figure2/Abbildung2

Figure 2 shows the connection on the back of the steering pump in which the toothed shaft of water pump sits. Play on the bearing of the water pump can damage the steering pump. Or if there is a leak at the pump, then water runs along the shaft of the steering pump and causes damage to the rear bearing of the steering pump.

Abbildung 2 zeigt den Anschluss auf der Rückseite der Servopumpe, in denen die Zahnwellenverbindung der Wasserpumpe sitzt. Hat die Lagerung der Wasserpumpe Spiel kann dies zu Schäden an der Servopumpe führen.

Befindet sich ein Leck an der Wasserpumpe, läuft das Kühlmedium entlang der Welle (Welle der Servopumpe) und kann Schäden am hinteren Lager der Servopumpe verursachen.
