## Befestigung und Abdichtung von Lenkmanschetten / Installation and sealing of steering bellows / Fixation et étanchement de soufflets de direction / Fijación y sellado de manguitos de dirección

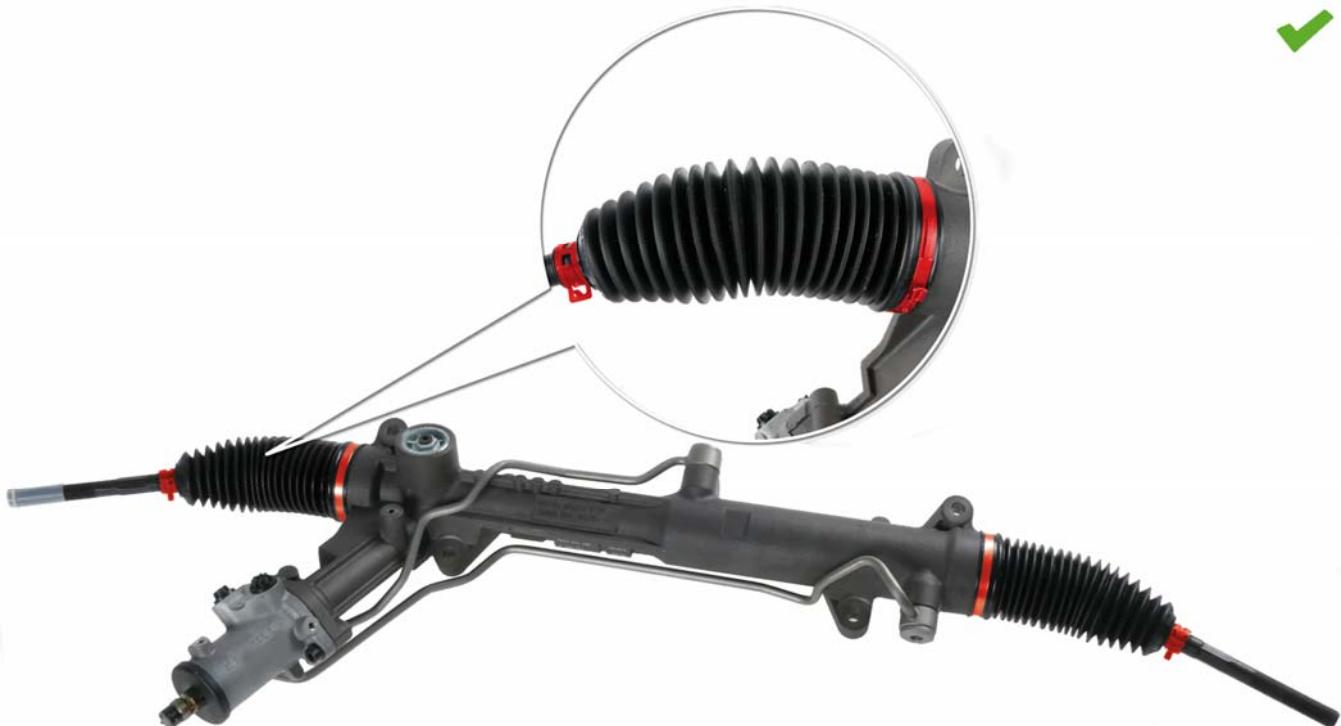
Fig.1: Lenkgetriebe mit korrekt montierten Lenkmanschetten / Steering box with correctly installed steering bellows / Crémailleure de direction avec soufflets de direction correctement montés / Caja de la dirección con manguitos de dirección correctamente montados

Replace steering bellows, clamps and corroded gear racks. We recommend LEMFÖRDER brand replacement parts. We also offer complete steering units with preinstalled tie rods and bellows (Fig.1) for many vehicles.

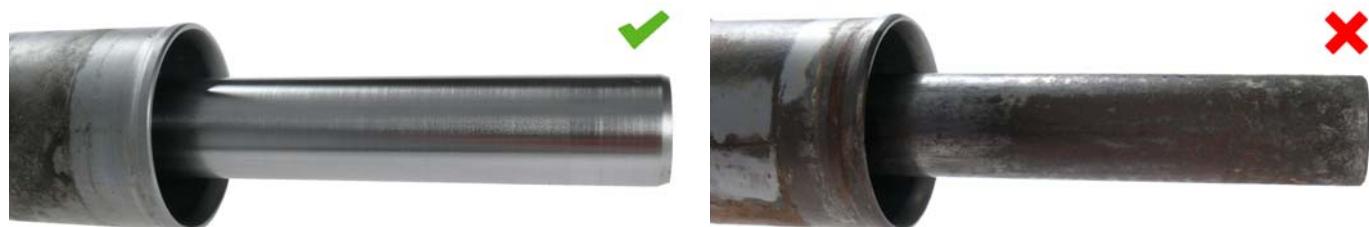
Fig.2: Zahnstange ohne Korrosion / Gear rack without corrosion / Crémailleure sans corrosion / Cremallera sin corrosión

Fig.3: Zahnstange mit Korrosion / Gear rack with corrosion / Crémailleure avec corrosion / Cremallera con corrosión

- corrosion of the gear rack (Fig.3)
- oil loss
- failure of steering assistance
- heaviness

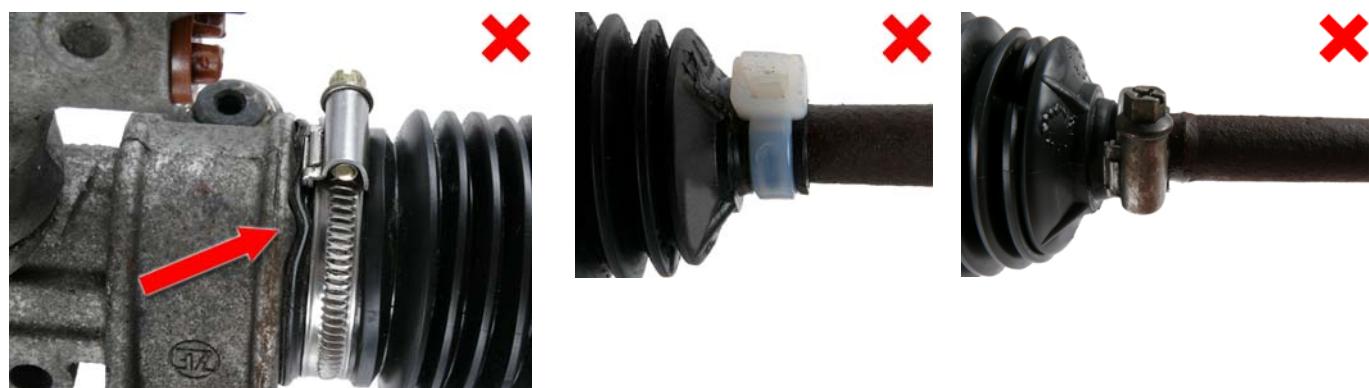
Fig.4/5/6: Bypass / Mangelhaft abgedichtete Lenkmanschetten./ Bypass - poorly sealed steering bellows./ By-pass / soufflets de direction / By-pass / Manguitos de dirección incorrectamente sellados.

Hose clamps and cable ties do not ensure an adequate or lasting seal and can result in bypasses (Fig.4). Corroded gear racks can also result in poor sealing, allowing damp and dirt to enter.

- Use only the provided clamps to mount and seal the steering bellows..
- Use only the correct special tool to install the clamps.

That will ensure the lasting seal of the bellows. The tie rod can be turned when adjusting the wheel alignment
