DONNEES TECHNIQUES

BULLETIN TECHNIQUE TB-06

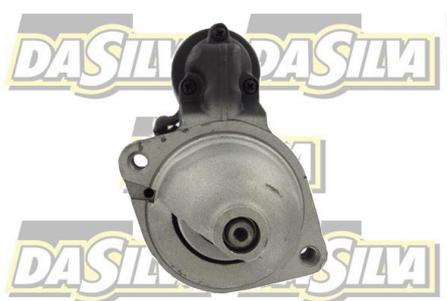
PHOTOS

Ce démarreur est susceptible de rester « collé », (pignon / volant moteur) provoquant sa destruction complète (centrifugage, brûlure complète, éclatement). Contrôlez la vieille matière au niveau de l'usure du pignon (voir dessin). La cause de ce problème est souvent due à un défaut de la clé de contact, à un problème de manque de courant et/ou au relais qui reste collé. Contrôlez et remplacez celui-ci en cas de doute.

This startermotor is prone to being held in mesh with the engine running, causing it to burn out. Check the old unit removed for pinion damage (see picture). The causing of this problem is often caused by a sticking ignition switch or a sticking relay, replace if in doubt!

Les carcasses retournées dans cet état ne seront pas acceptées et ne pourront faire l'objet de demande de garantie!

Old core returned in this condition will not be accepted, nor will a warranty claim!
