# NUOVO PRODOTTO IN EVIDENZA | OTT2022

## Blue Print ADBP800443

Hyundai Nexo 2018>, Tucson 3 2015 > 2021,  
Tucson 4 2020 > Kia Sportage 5 2021 >

### Kit montaggio ammortizzatore

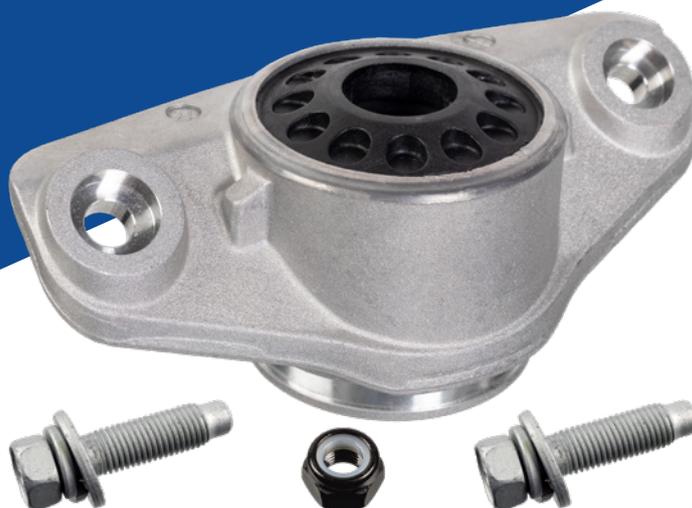
Imbullonato al passaruota interno-posteriore del veicolo, il supporto del montante dell'asse posteriore fornisce un punto di attacco per l'ammortizzatore posteriore. La boccola interna in gomma contribuisce ad isolare l'abitacolo da eventuali rumori, vibrazioni e asperità (NVH).

Hyundai Tucson e Kia Sportage sono entrambi veicoli popolari con cui trainare rimorchi ad esempio. Il traino di roulotte e rimorchi vicino al peso di traino massimo consentito del veicolo aumenta l'usura dell'isolamento in gomma che può causare un "cigolio" o un "battito" quando si viaggia su superfici stradali sconnesse (a seconda di quanto è usurato l'isolamento in gomma).
