Bollettino Tecnico

Mitsubishi Shogun, Pajero – Cuscinetto della ruota anteriore

Referenze coinvolte: ADC48226

Oggetto: guida al montaggio

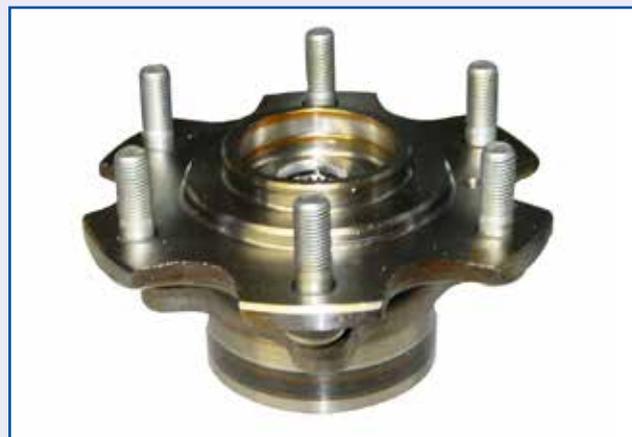
Correggere la posizione della rondella

1. Montare la rondella sul gruppo del mozzo, con la superficie smussata rivolta verso il dado a castello.

Vedere la figura a destra.

2. Serrare il dado a castello a 200 ± 10 Nm.

Durante il montaggio del mozzo completo di cuscinetto, fare attenzione a non portare il peso del veicolo sul gruppo mozzo completo prima di serrare il dado a corona. Ciò potrebbe causare danni al cuscinetto.
