# Consejos Blue Print

**Mitsubishi Airtrek, Carisma, Colt, FTO, Galant, Shogun, Space Runner, Space Star, Space Wagon – Bobina de encendido**  
**Referencias aplicables:** ADC41473

**Fecha de publicación:** 01/06/2005

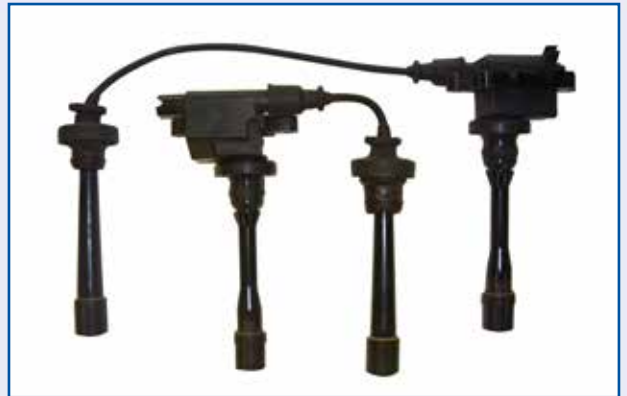
La bobina compacta tiene dos salidas de alta tensión, una a través de un cable de alta tensión hasta una bujía de encendido remota y la otra a través de un tubo conector a la bujía de encendido, montada directamente bajo el conjunto de bobina. El vehículo tendrá dos bobinas de ese tipo funcionando en un sistema de 'chispa perdida', con la primera bobina al servicio de los cilindros 2 y 3 y la segunda bobina de los cilindros 1 y 4.

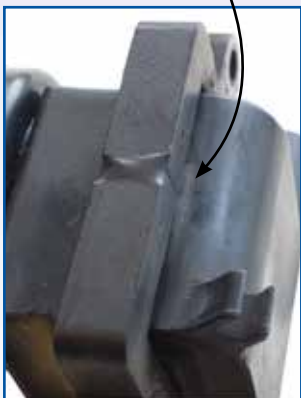
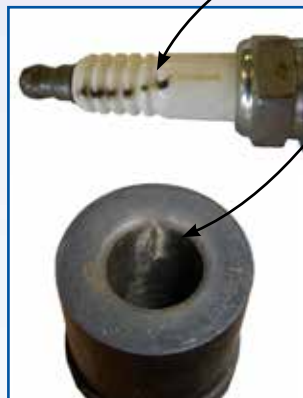
Lo más frecuente es que se experimente un fallo de aislamiento progresivo de la bobina o del tubo de la bujía de encendido. Se han detectado mayores fallos de encendido en condiciones de frío o humedad (por ej. en arranques fríos) o durante cargas altas del motor. Esto lo puede empeorar la contaminación por suciedad, altas resistencias en la bujía de encendido o los cables de alta tensión. A veces, durante el funcionamiento, pueden ser visibles o audibles los saltos de chispas, y pueden dejar restos de carbón allí donde se está produciendo una fuga regular a tierra..

**El ejemplo A** es de una fuga desde el cuerpo de la bobina hasta el núcleo laminado

Blue Print recomienda encarecidamente que se sustituyan las bujías de encendido y los cables de alta tensión además del conjunto de bobina, o que se comprueben cuidadosamente. También recomendamos que antes de sustituir la o las bobinas de encendido, se siga un procedimiento de diagnóstico lógico para evitar una sustitución innecesaria.
