Conseil Blue Print

Mitsubishi Airtrek, Carisma, Colt, FTO, Galant, Shogun, Space Runner, Space Star, Space Wagon – Bobine d'allumage
Références applicables: ADC41473

Date d'émission: 01/06/2005

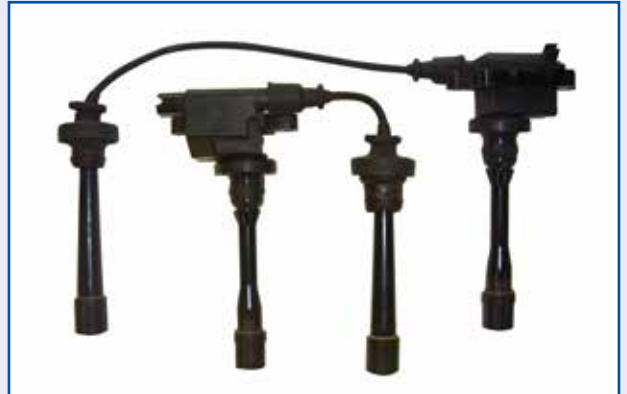
La bobine à semi-conducteur présente deux sorties haute tension, une via un câble HT jusqu'à une bougie d'allumage à distance et l'autre via un tube de bougie d'allumage monté directement sous l'ensemble de la bobine. Le véhicule comportera deux bobines de ce type, fonctionnant comme « étincelle perdue », la première bobine correspondant aux cylindres 2 et 3 et la deuxième aux cylindres 1 et 4.

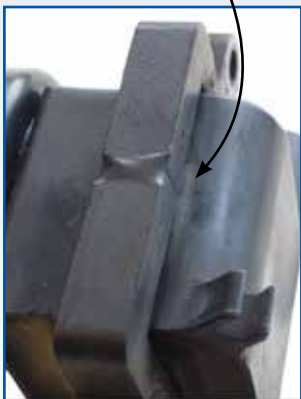
Une défaillance d'isolation progressive de la bobine ou du tube de bougie d'allumage survient le plus souvent lors de la détection d'un raté d'allumage dans des conditions de froid/humidité (par exemple avec des démarrages à froid) ou lorsque le moteur est soumis à des charges importantes. Cela peut être renforcé par la contamination par des saletés ou par des résistances élevées dans la bougie d'allumage ou les câbles HT. Une poursuite peut parfois être visible ou audible pendant le fonctionnement, et peut laisser des traces de carbone en cas de poursuite régulière vers la terre.

Exemple A poursuite du corps de la bobine vers le noyau laminé.

Blue Print recommande vivement de remplacer les bougies d'allumage et les câbles HT en plus de l'ensemble de bobine, ou de les contrôler soigneusement. Nous recommandons également de suivre une procédure de diagnostic logique (avant de remplacer la bobine d'allumage) afin d'éviter un remplacement inutile.

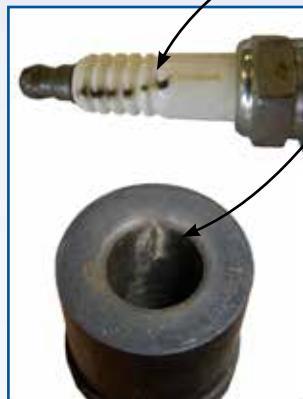
Exemple B montre la poursuite de l'étincelle le long de la céramique de bougie d'allumage (voir les marques de brûlure).
