Blue Print Info

Rulmentul de Presiune

Referinte Aplicabile: ADN13309, ADN130141, ADN130253

Aplicatii: Nissan Navara D22, NP300, D22S

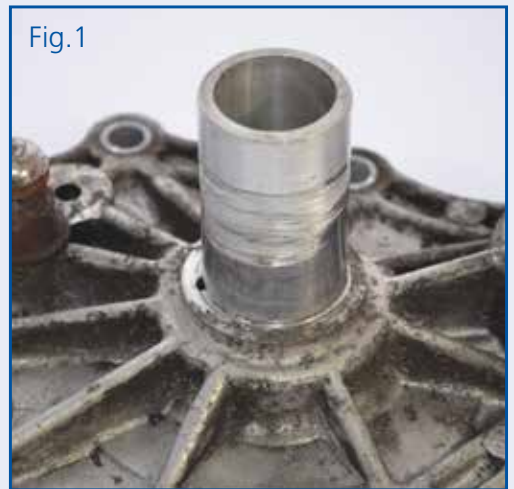
Fig.1

Dacă rulmentul de presiune este montat incorect, deteriorarea lui este inevitabilă, fiind însoțită totodată și de deteriorarea tubului de ghidare, tub care este o parte a capacului frontal al cutiei de viteze. Acest tub de ghidare de pe un Nissan D22 (Fig.1), prezintă deteriorări cauzate de montarea incorectă a rulmentului de presiune.

Înainte de a monta oricare dintre componentele noi ale ambreiajului, verificați existența coroziunii, a uzurii sau deteriorărilor de orice fel la nivelul furcii de debreiere și a tubului de ghidare înlocuind, în funcție de necesități, toate reparațiile care nu pot fi reparate. Verificați dacă noul rulment se mișcă liber pe tubul de ghidare.

Aplicarea unei unsori consistente pe bază de litiu pe tubul de ghidare, pe punctul de pivotare de pe furca de debreiere și pe clipsurile de fixare a rulmentului de presiune este importantă pentru funcționarea lor corectă pe termen lung, însă trebuie evitată, gresirea în exces pentru a preveni contaminarea suprafețelor de frecare.

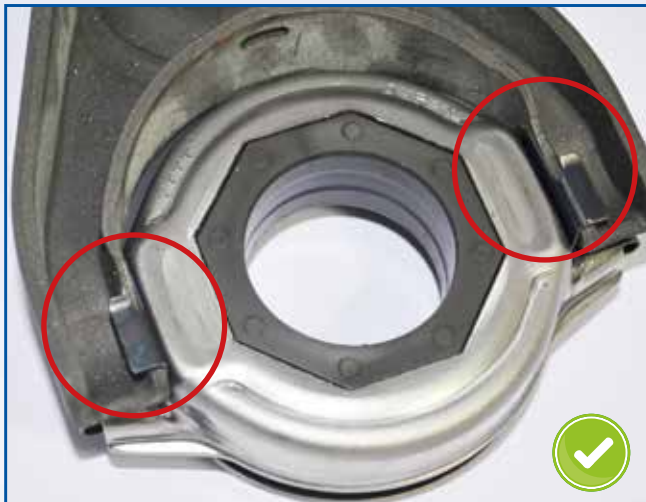
Montarea corectă:

Este important de remarcat poziția clipsului de fixare a rulmentului de presiune pe furca de debreiere. În poziția corectă de montare, rulmentul poate pivota pe furca de debreiere ca urmare a culisării de-a lungul tubului de ghidare.

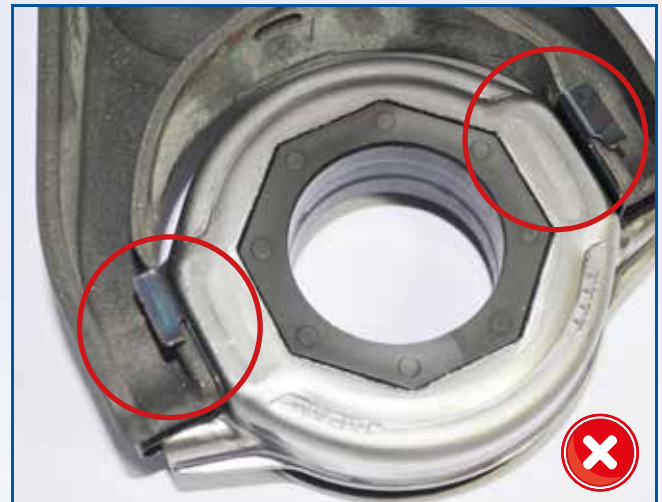
Montarea incorectă:

În această poziție, rulmentul nu poate pivota pe furca de debreiere și ca rezultat rulmentul de presiune se va gripa pe tubul de ghidare producând uzura prematură cu deteriorarea tubului de ghidare conducând, în cele din urmă la defectarea ambreiajului.

La schimbarea rulmentului de presiune al ambreiajului, trebuie să vă asigurați că acesta este montat corect. Este posibil ca, din neatenție, rulmentul de presiune să se monteze rotit cu 180 de grade față de poziția corectă, situație în care se va limita sever mișcarea de pivotare a rulmentului pe furca ambreiajului.
