# Blue Print ADBP990016, ADU172101

Applicabile a :  
vari modelli Mercedes-Benz

## Coperchio filtro olio con anello di tenuta

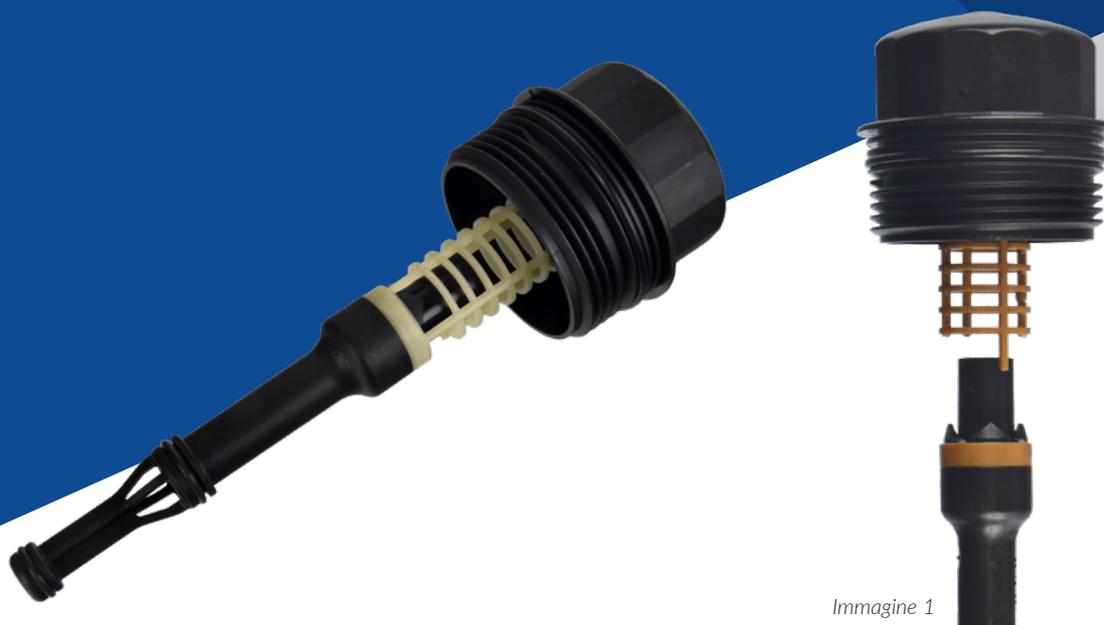
Immagine 1

Durante la sostituzione del filtro dell'olio motore, il tappo dell'alloggiamento del filtro dell'olio può rompersi, lasciando il tubo di allineamento del filtro dell'olio all'interno dell'alloggiamento. (Immagine 1)

Dopo molte ore di funzionamento e una continua esposizione ai cicli di calore e alle vibrazioni dell'olio motore, il materiale originale del tubo di allineamento della scatola del filtro dell'olio diventa fragile e si spezza.

Rimuovere l'elemento del filtro dell'olio e i resti del tubo di allineamento dell'alloggiamento del filtro dell'olio dall'alloggiamento. Verificare la presenza di eventuali frammenti rotti e rimuoverli, insieme all'olio in eccesso. Sostituire il tappo dell'alloggiamento del filtro dell'olio con il ricambio Blue Print ADBP990016 (che viene fornito completo di tutte le guarnizioni ad anello), insieme all'elemento del filtro dell'olio ADU172101. Lubrificare le guarnizioni con l'olio motore e serrare il tappo dell'alloggiamento alla coppia raccomandata di 25Nm
