Blue Print ADF122102, ADG05527

Filtro de óleo com retentor

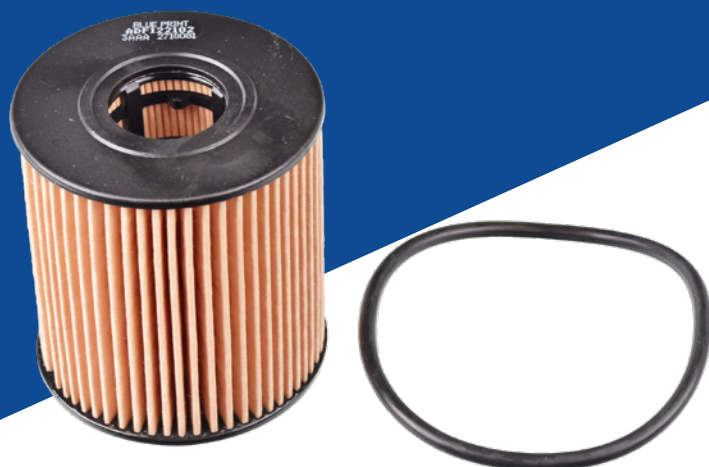
Figura.1

Ao tentar substituir o filtro de óleo, o acesso à tampa do filtro de óleo é restrito e, portanto, a tampa pode ser difícil de remover.

O motor é instalado transversalmente em alguns dos veículos indicados acima - incluindo o Ford Focus, Land Rover Freelander II e os modelos Range Rover Evoque equipados com motor 2.2 diesel. Como resultado desta configuração, o filtro de óleo está localizado muito perto da ventoinha do radiador.

Para os modelos Land Rover aplicáveis, o fabricante do veículo sugere remover o para-choque dianteiro para conseguir efetuar a manutenção do filtro de óleo. No entanto, o filtro pode ser substituído sem realizar esta operação, com recurso a uma chave de boca-anel com roquete de cabeça flexível de 27 mm para remover a tampa plástica do filtro. (Fig.1)

Drene o óleo do motor e desaperte a tampa do filtro com a chave flexível de 27 mm (ADG05527). Remova a tampa de plástico e o filtro, substitua o filtro e o o-ring, reinstale o conjunto e aperte a 25 Nm.
